## SASAJOS SCHEMA

Objektas:

"Geodezinis standartas"

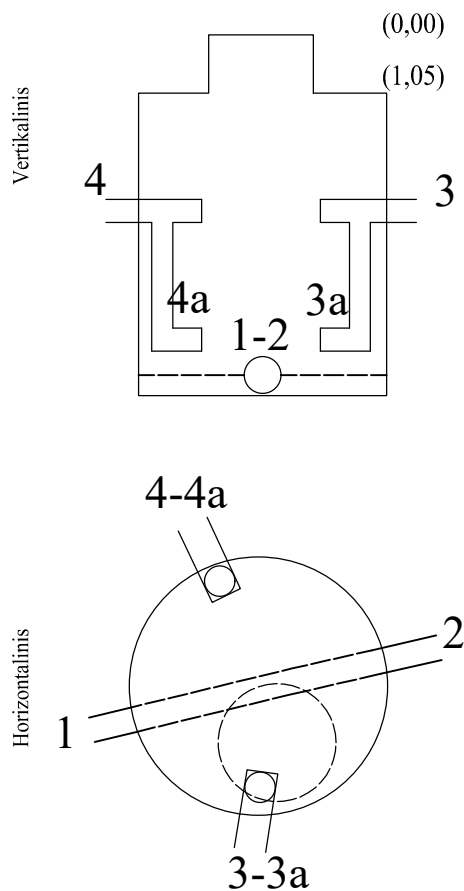
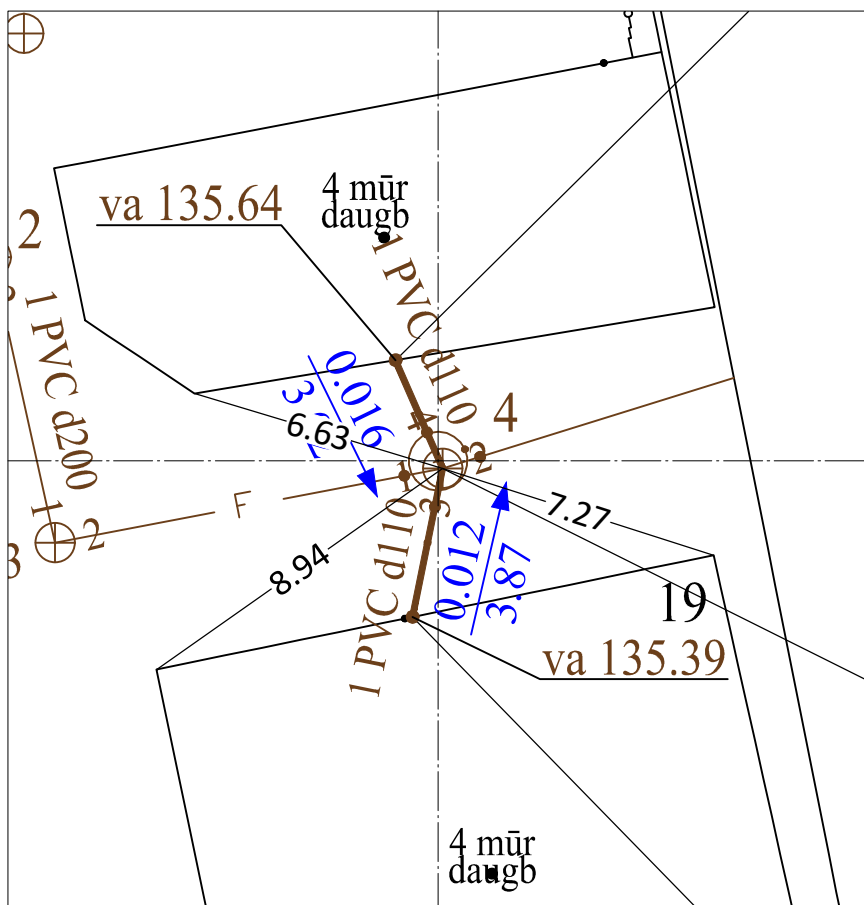
Vamzdžiai

| Pavadinimas | Medžiaga | Skersmuo arba matm., mm | | Atstumas nuo dangčio, m | | Altitudė | |
|---|---|---|---|---|---|---|---|
| Dangtis | ket | 650 | | | | 136.79 | |
| Lubos | glžb | 1500 | | 1.05 | | 135.74 | |
| Dugnas | bet | 1500 | | 2.42 | | 134.37 | |
| Nr. 1 | PVC | Išorinis | 200 | Viršus | | | |
| | | Vidinis | | Apačia | 2.57 | 134.22 | |
| | Nr. 2 | PVC | Išorinis | 200 | Viršus | | |
| | | | Vidinis | | Apačia | 2.57 | 134.22 |
| | Nr. 3 | PVC | Išorinis | 110 | Viršus | | |
| | | | Vidinis | | Apačia | 1.45 | 135.34 |
| | Nr. 4 | PVC | Išorinis | 110 | Viršus | | |
| | | | Vidinis | | Apačia | 1.20 | 135.59 |
| | Nr. 3a | PVC | Išorinis | 110 | Viršus | | |
| | | | Vidinis | | Apačia | 2.38 | 134.41 |
| | Nr. 4a | PVC | Išorinis | 110 | Viršus | | |
| | | | Vidinis | | Apačia | 2.36 | 134.43 |

Lipynės: 8  
(medžiaga, kiekis)

Ar yra vandens? Ne

Ar yra dujų? Ne
