3  
(irenginio numeris)

76330083  
(LKS-94 M 1:500 plano numeris)

## SASAJOS SCHEMA

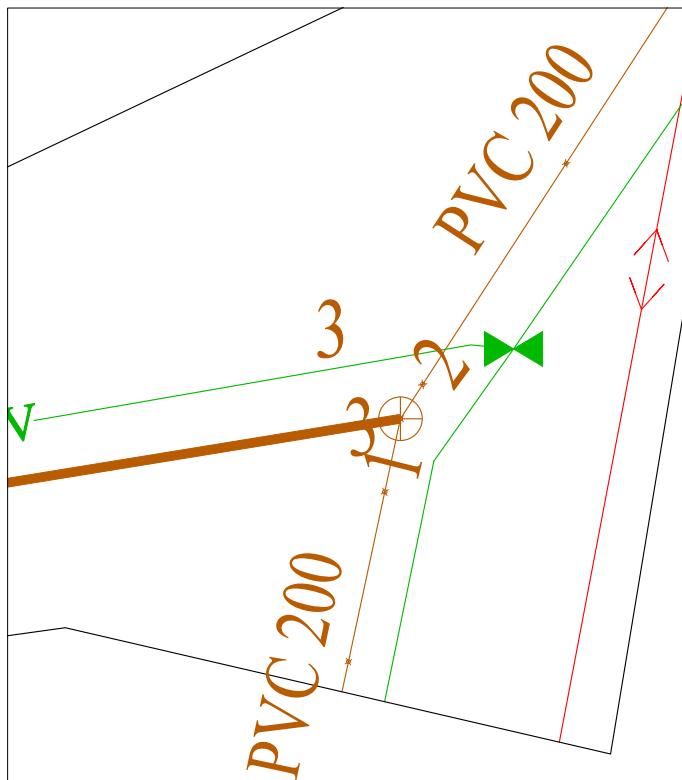
A schematic diagram of a three-way junction. A central circular node is connected to three external lines. Line 1 is at the bottom, line 2 is at the top, and line 3 is on the left. Each line has a small rectangular box at its connection point to the central node.

| Pavadinimas | | Medžiaga | Skersmuo arba matm., mm | | Atstumas nuo dangčio, m | | Altitudė | Lipynės: _____ nėra<br>(medžiaga, kiekis) | | |
|---|---|---|---|---|---|---|---|---|---|---|
| Dangtis | | ket | 650 | | | | 179.23 | Ar yra vandens? _____ | | |
| Sienos | | PVC | | | | | | Pastabos:<br>X=6068843.36 / Y=580632.46 | | |
| Dugnas | | PVC | 700 | | | | | _____ | | |
| Vamzdžiai | Nr. 1 | PVC | Išorinis | | Viršus | | | _____ | | |
| | | | Vidinis | 200 | Apačia | 2.40 | 176.83 | _____ | | |
| | Nr. 2 | PVC | Išorinis | | Viršus | | | _____ | | |
| | Nr. 3 | PVC | Išorinis | | Viršus | | | _____ | | |
| | | | Vidinis | 160 | Apačia | 2.14 | 177.09 | _____ | | |
