77310053  
(LKS-94 M 1:500 plano numeris)

## SASAJOS SCHEMA

## Horizontalis

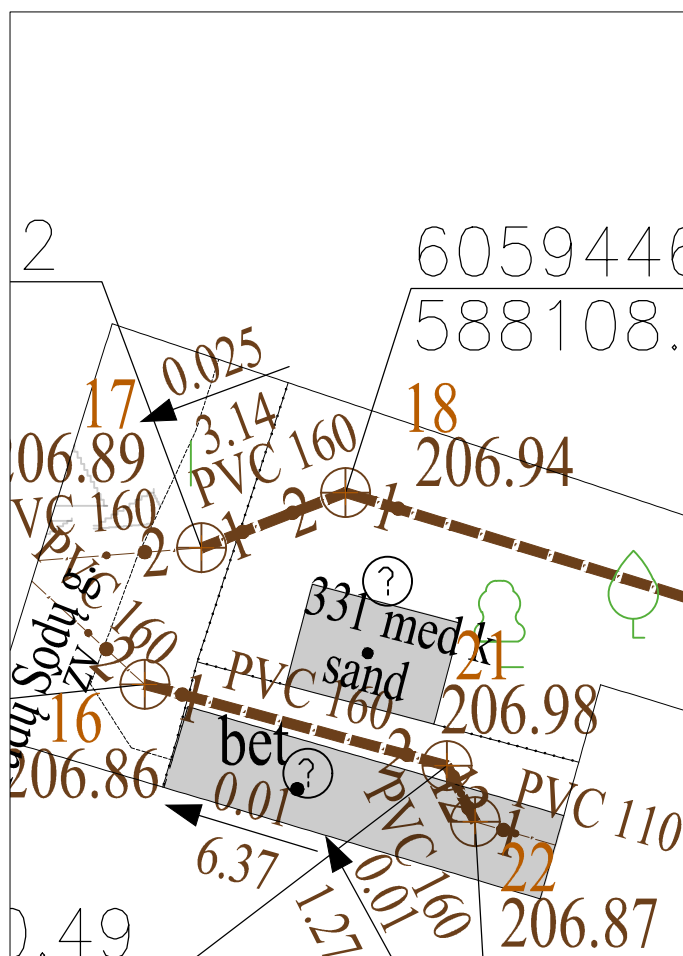
| Pavadinimas | | Medžiaga | Skersmuo arba<br>matm., mm | | Atstumas nuo dangčio, m | | Altitudė | Lipynės: _____<br>nėra<br>(medžiaga, kiekis) | | |
| Dangtis | | pls | 315 | | | | 206.94 | Ar yra vandens? _____<br>Ne | | |
| Žemė | | gr | | | 0.00 | | 206.94 | Ar yra dujų? _____<br>Ne | | |
| Sienos | | pls | | | | | | Pastabos:<br>X=6059446.05 / Y=588108.94 | | |
| Lubos | | pls | 315 | | 0.00 | | 206.94 | | | |
| Dugnas | | pls | 315 | | 1.00 | | 205.94 | | | |
| Vamzdžiai | Nr. 1 | PVC | Išorinis | 160 | Viršus | 1.00 | 205.94 | | | |
| | Nr. 2 | PVC | Išorinis | 160 | Viršus | 1.00 | 205.94 | | | |
