10  
 (irenginio numeris)

77310069  
(LKS-94 M 1:500 plano numeris)

## SASAJOS SCHEMA

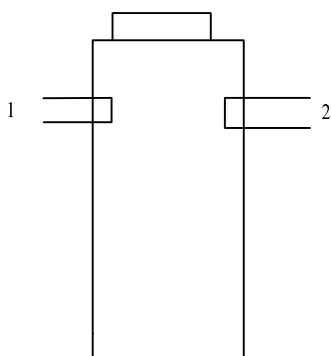
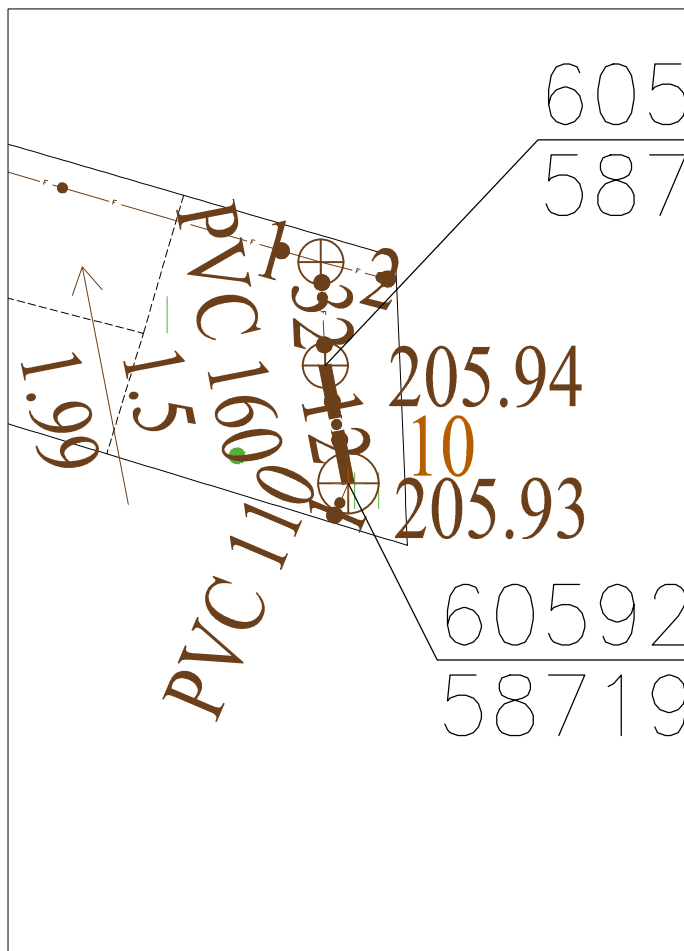
Horizontalis

| Pavadinimas | | Medžiaga | Skersmuo arba<br>matm., mm | | Atstumas nuo dangčio, m | | Altitudė | Lipynės: _____<br>nėra<br>(medžiaga, kickis) | | |
| Dangtis | | pls | 700 | | | | 205.93 | Ar yra vandens? _____<br>Ne | | |
| Žemė | | grunt | | | 0.00 | | 205.93 | Ar yra dujų? _____<br>Ne | | |
| Lubos | | bet | 1000 | | 0.75 | | 205.18 | | | |
| Dugnas | | bet | 1000 | | 2.80 | | 203.13 | | | |
| Vamzdžiai | Nr. 1 | PVC | Išorinis | 110 | Viršus | 1.07 | 204.86 | | | |
| | Nr. 2 | PVC | Išorinis | 160 | Viršus | 1.12 | 204.81 | | | |
