## SASAJOS SCHEMA

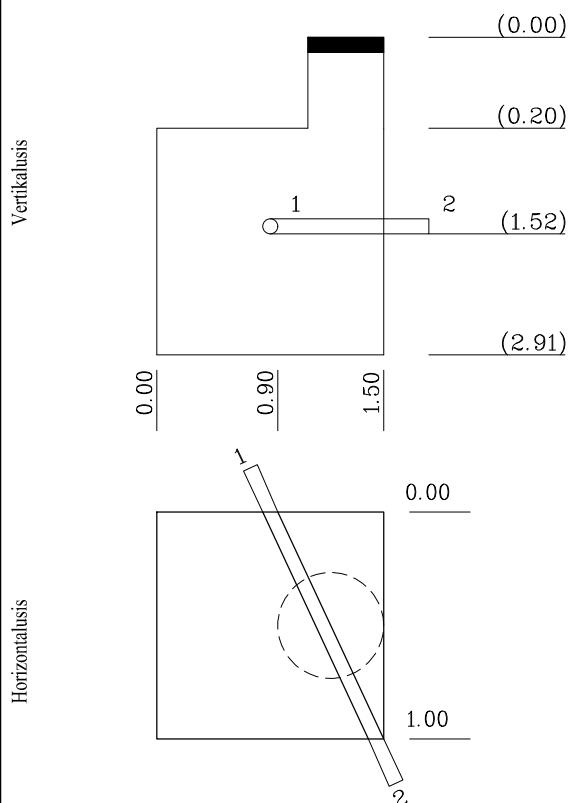
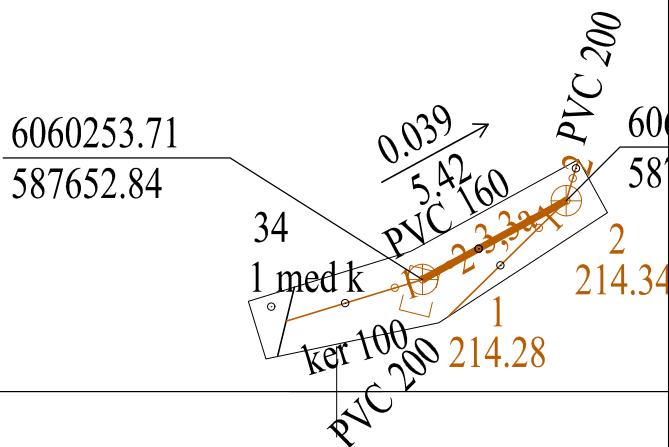
| Pavadinimas | | Medžiaga | Skersmuo arba<br>matm., mm | | Atstumas nuo dangčio, m | | Altitudė | Lipynės: _____<br>(medžiaga, kiekis) | | |
|---|---|---|---|---|---|---|---|---|---|---|
| Dangtis | | met. | 700 | | | | 214.28 | Ar yra vandens? _____ nėra | | |
| Lubos | | bet. | 1500x1000 | | 0.20 | | 214.08 | X=6060253.71, Y=587652.84 | | |
| Dugnas | | bet. | 1500x1000 | | 2.91 | | 211.37 | _____ | | |
| Vamzdžiai | Nr. 1 | ker. | Išorinis | | Viršus | | | _____ | | |
| | | | Vidinis | 100 | Apačia | 1.52 | 212.76 | _____ | | |
| | Nr. 2 | PVC | Išorinis | 160 | Viršus | | | _____ | | |
| | | | Vidinis | | Apačia | 1.52 | 212.76 | _____ | | |
