77330247  
(LKS-94 M 1:500 plano numeris)

## SASAJOS SCHEMA

| Pavadinimas | | Medžiaga | Skersmuo arba<br>matm., mm | | Atstumas nuo dangčio, m | | Altitudė | Lipynės: _____ met., 10<br>(medžiaga, kiekis) | | |
|---|---|---|---|---|---|---|---|---|---|---|
| | | | Vidinis | | Apačia | | | Lauksargio g. 43A, Vilnius | | |

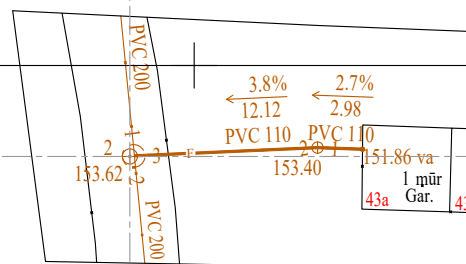
77/33-0227

77/33-0247

| Pavadinimas | | Medžiaga | Skersmuo arba<br>matm., mm | | Atstumas nuo dangčio, m | | Altitudė | Lipynės: _____ met., 10<br>(medžiaga, kiekis) | | |
|---|---|---|---|---|---|---|---|---|---|---|
| Dangtis | | ket | 670 | | | | 153.62 | Ar yra vandens? _____ | | |
| Dugnas | | bet | 1500 | | 3.00 | | 150.62 | _____ | | |
| | | | Vidinis | | Apačia | 3.19 | 150.43 | _____ | | |
| | | | Vidinis | | Apačia | 2.30 | 151.32 | _____ | | |
