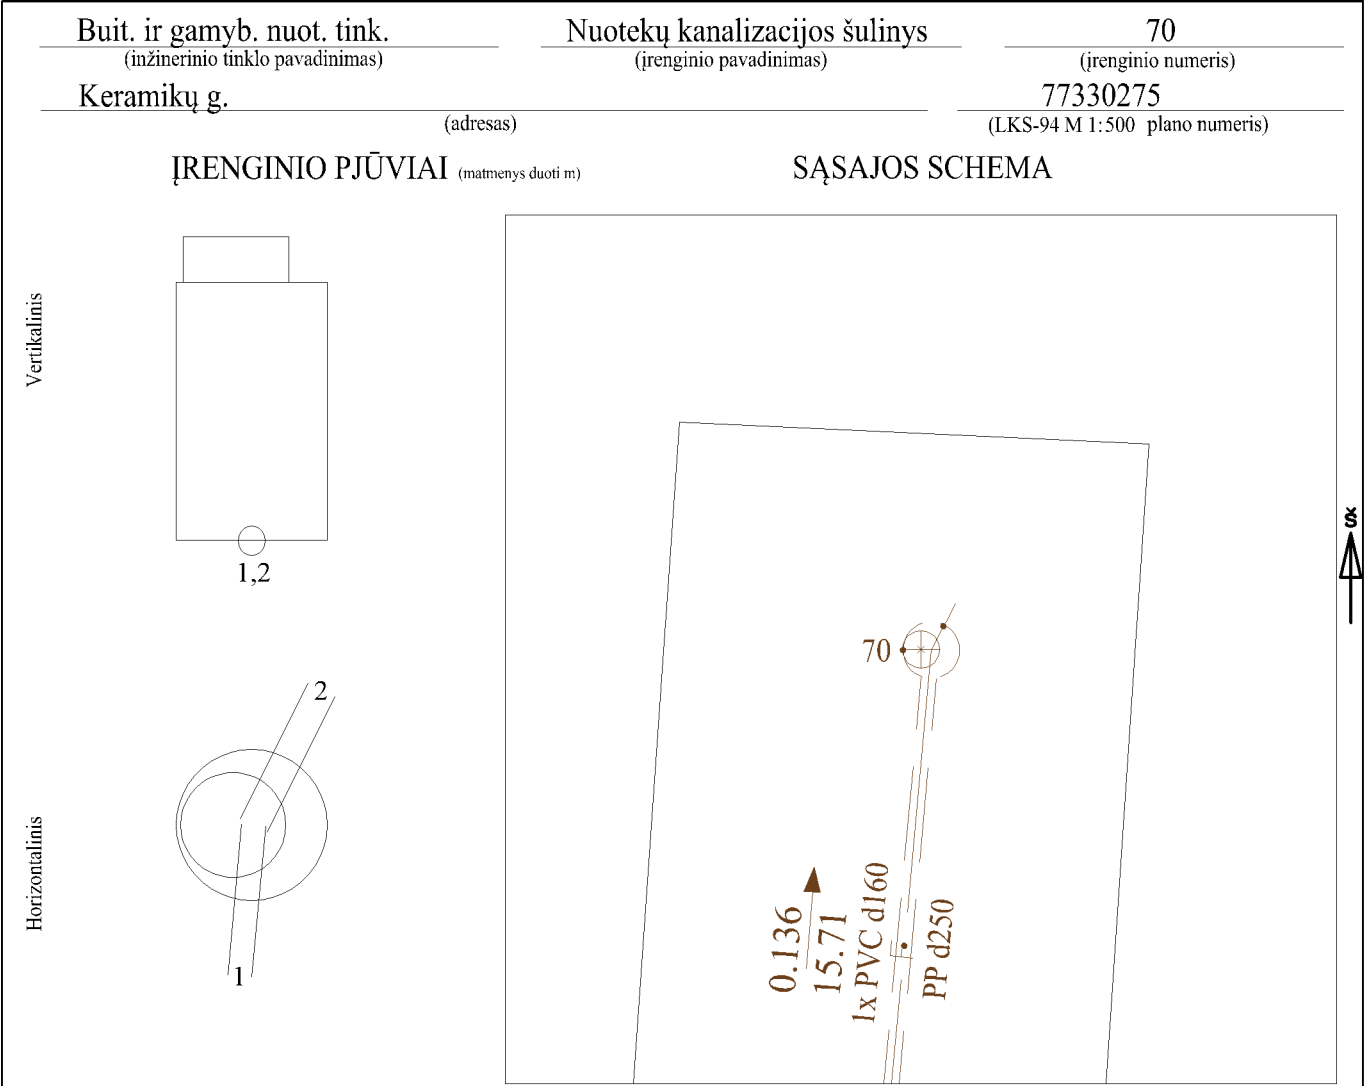
| Pavadinimas | | Medžiaga | Skersmuo arba<br>matm., mm | | Atstumas nuo dangčio, m | | Altitudė | Lipynės: 8<br>(medžiaga, kiekis) | | |
|---|---|---|---|---|---|---|---|---|--|--|
| Dangtis | | ket | 650 | | | | 159.73 | Ar yra vandens? Ne | | |
| Sienos | | g/b | | | | | | Pastabos: | | |
| Lubos | | g/b | | | 1.00 | | 158.73 | X = 6066716.64; Y = 588549.12 | | |
| Dugnas | | bet | 1500 | | 3.20 | | 156.53 | | | |
| Vamzdžiai | Nr. 1 | PVC | Išorinis | 160 | Viršus | 3.25 | 156.48 | Objektas: | | |
| | Nr. 2 | PVC | Išorinis | 200 | Viršus | 3.37 | 156.36 | | | |
