16

77340085  
(LKS-94 M 1:500 plano numeris)

## SASAJOS SCHEMA

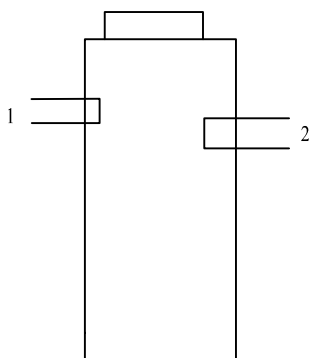
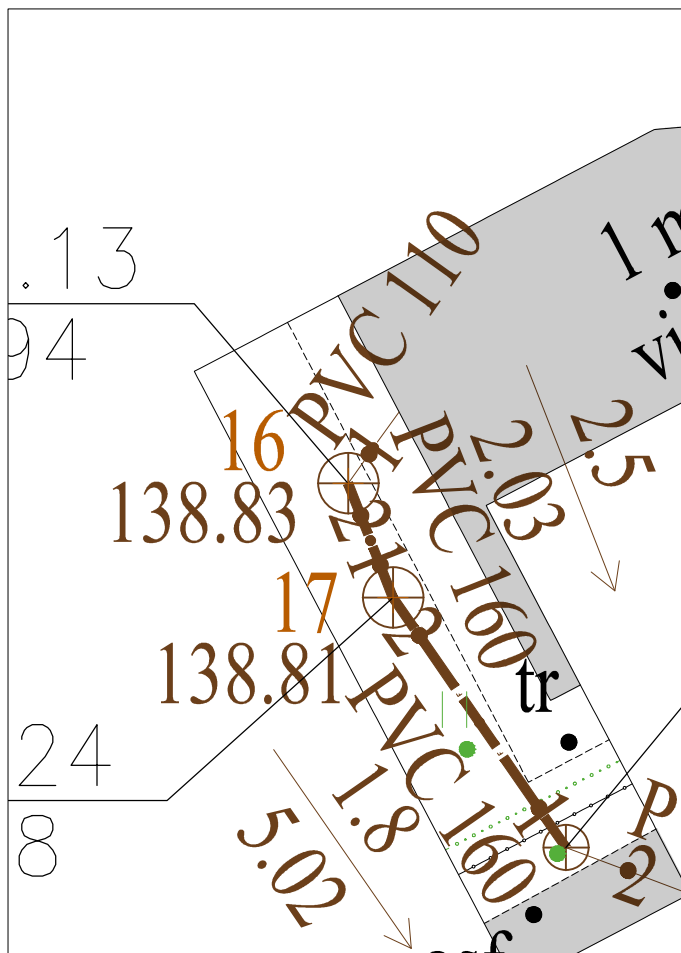
Horizontalis

| Pavadinimas | | Medžiaga | Skersmuo arba matm., mm | | Atstumas nuo dangčio, m | | Altitudė | Lipynės: _____<br>nėra<br>(medžiaga, kiekis) | | | |
|---|---|---|---|---|---|---|---|---|---|---|---|
| Dangtis | | ket | 650 | | | | 138.83 | Ar yra vandens? _____<br>Ne | | | |
| Lubos | | bet | 1500 | | 0.60 | | 138.23 | | | | |
| Dugnas | | bet | 1500 | | 2.00 | | 136.83 | | | | |
| | | | Vidinis | | Apačia | 1.11 | 137.72 | | | | |
| | | | Vidinis | | Apačia | 1.20 | 137.63 | | | _____ | _____ |
