| Pavadinimas | | Medžiaga | Skersmuo arba matm., mm | | Atstumas nuo dangčio, m | | Altitudė | Lipynės: 3<br>(medžiaga, kiekis)<br>Ar yra vandens? nėra<br>Ar yra dujų? nėra<br>Pastabos:<br>X=6067022.74, Y=591429.85 | | |
|---|---|---|---|---|---|---|---|---|--|--|
| Vamzdžiai | Nr. 1 | PVC | Išorinis | 160 | Viršus | | | Objektas:<br>21/116 | | |

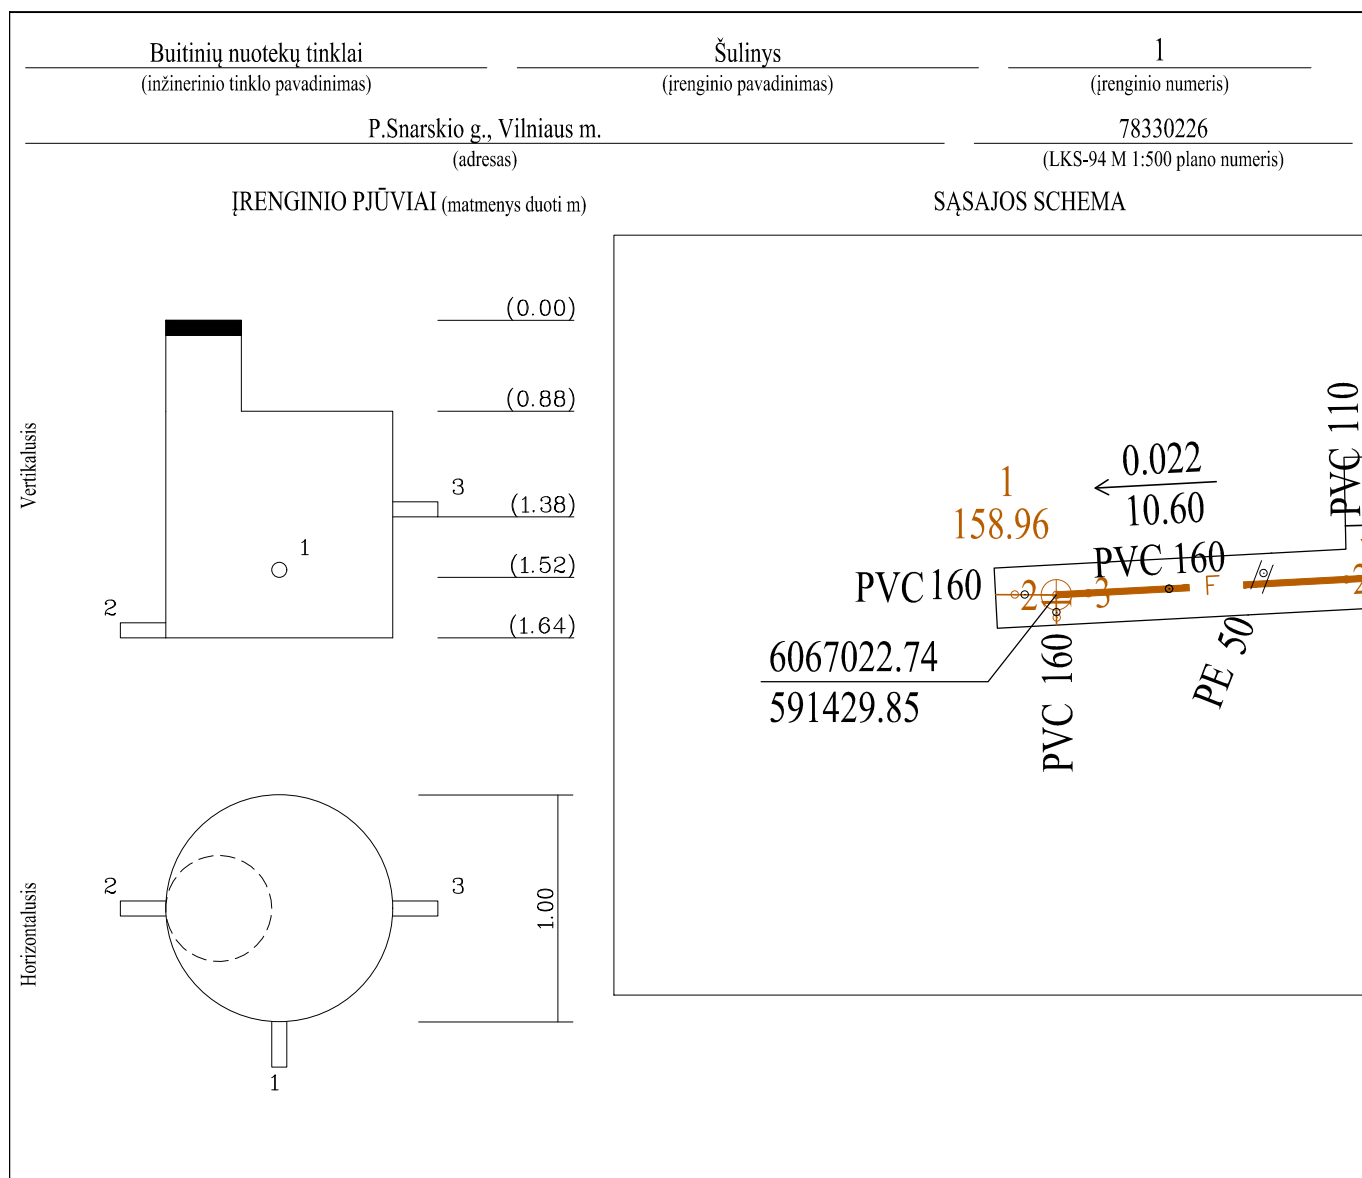
| Pavadinimas | | Medžiaga | Skersmuo arba matm., mm | | Atstumas nuo dangčio, m | | Altitudė | Lipynės: 3<br>(medžiaga, kiekis)<br>Ar yra vandens? nėra<br>Ar yra dujų? nėra<br>Pastabos:<br>X=6067022.74, Y=591429.85 | | |
| Dangtis | | ket. | 700 | | | | 158.96 | | | |
| Lubos | | bet. | 1000 | | 0.88 | | 158.08 | | | |
| Dugnas | | bet. | 1000 | | 1.43 | | 157.53 | | | |
| | | | Vidinis | | Apačia | 1.52 | 157.44 | | | |
| | Nr. 2 | PVC | Išorinis | 160 | Viršus | | | | | |
| | | | Vidinis | | Apačia | 1.64 | 157.32 | | | |
| | Nr. 3 | PVC | Išorinis | 160 | Viršus | | | | | |
| | | | Vidinis | | Apačia | 1.38 | 157.58 | | | |
