Pastabos:  
X = 6054348.31; Y = 574617.79

2023-03-09  
(data)

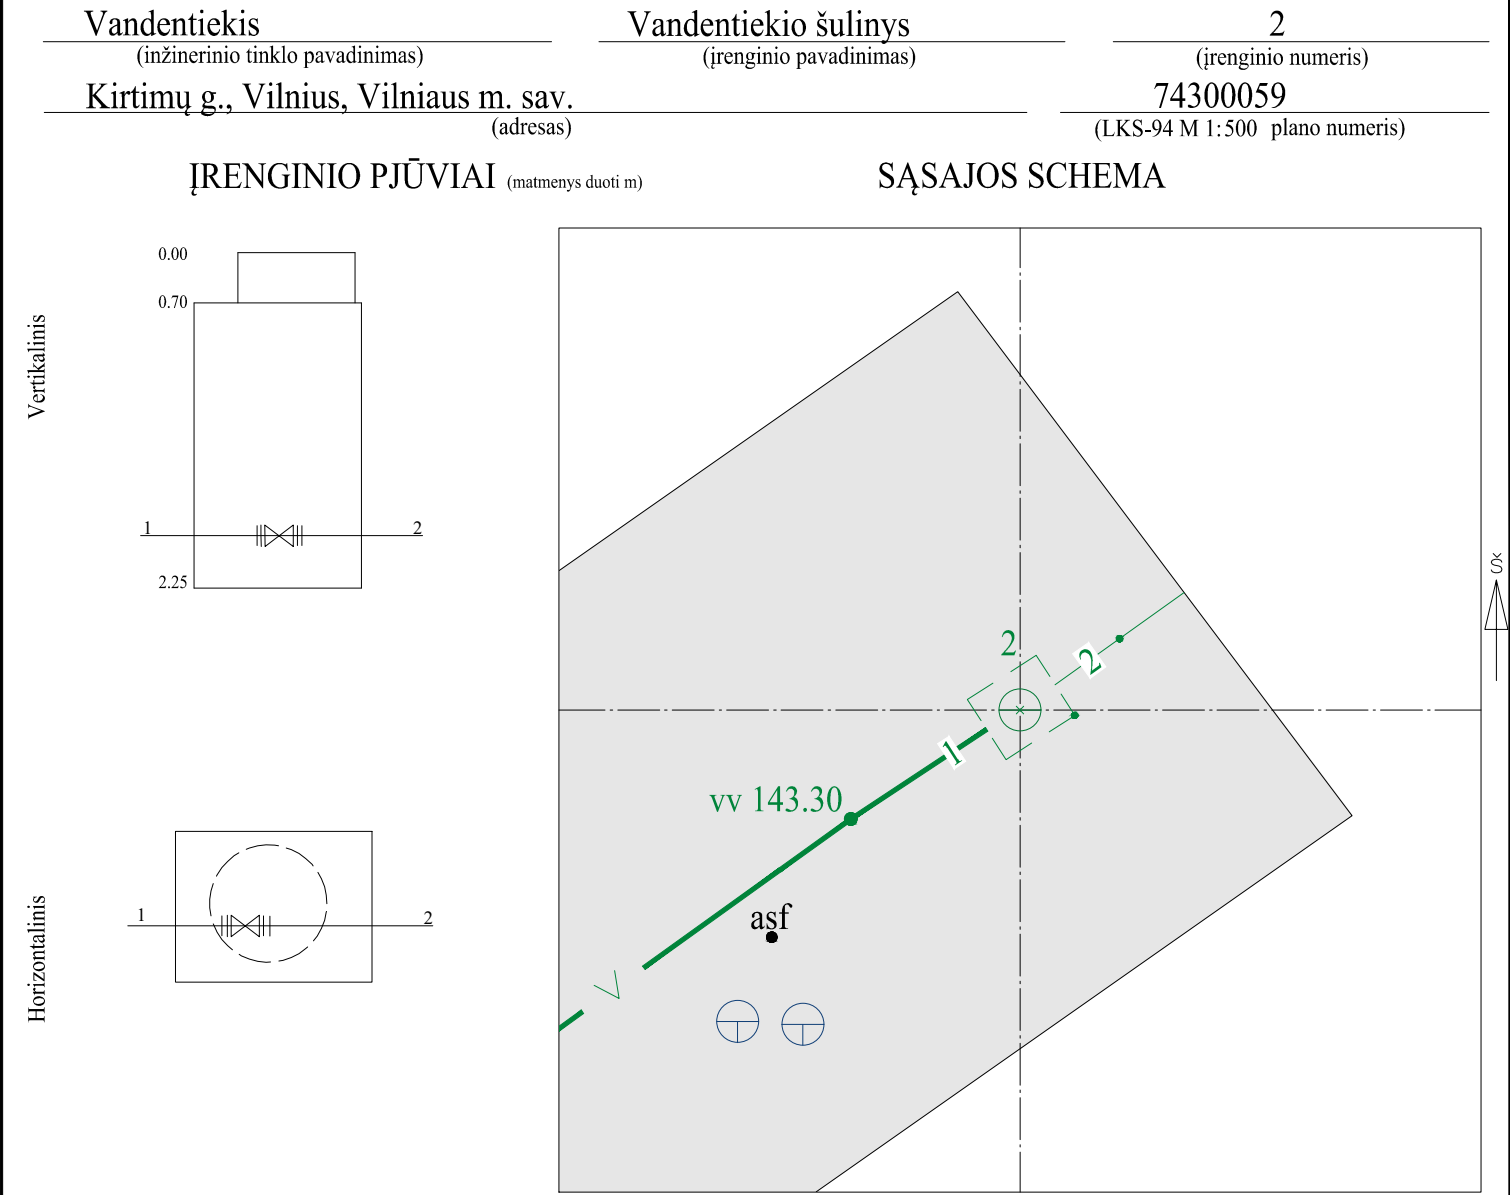
| Pavadinimas | | Medžiaga | Skersmuo arba matm., mm | | Atstumas nuo dangčio, m | | Altitudė |
| Dangtis | | ket | 700 | | | | 144.99 |
| Žemė | | asf | | | 0.00 | | 144.99 |
| Sienos | | bet | | | | | |
| Lubos | | bet | 700 | | 0.70 | | 144.29 |
| Dugnas | | bet | 1,95 x 1,70 | | 2.25 | | 142.74 |
| Vamzdžiai | Nr. 1 | PE | Išorinis | 355 | Viršus | 1.82 | 143.17 |
| | Nr. 2 | ket | Išorinis | 300 | Viršus | 1.82 | 143.17 |

Lipynės: kopecios  
(medžiaga, kiekis)

Ar yra vandens? Ne

Ar yra dujų? Ne
