Vandentiekio šulinys  
(įrenginio pavadinimas)

8  
 (jrenginio numeris)

IRENGINIO PJŪVIAI (matmenys duoti m)

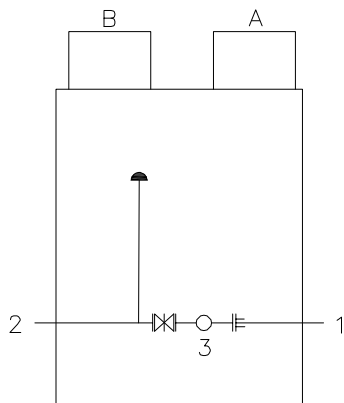
## Vertikalinis

| Pavadinimas | | Medžiaga | Skersmuo arba matm., mm | | Atstumas nuo dangčio, m | | Altitudė |
|---|---|---|---|---|---|---|---|
| Dugnas | | Betonas | 3150x2160 | | 2.93 | | 134.13 |
| Vamzdžiai | Nr. 1 | PE | Išorinis | 315 | Viršus | 2.47 | 134.59 |
| | Nr. 2 | PE | Išorinis | 315 | Viršus | 2.47 | 134.59 |
| | Nr. 3 | PE | Išorinis | 110 | Viršus | 2.47 | 134.59 |

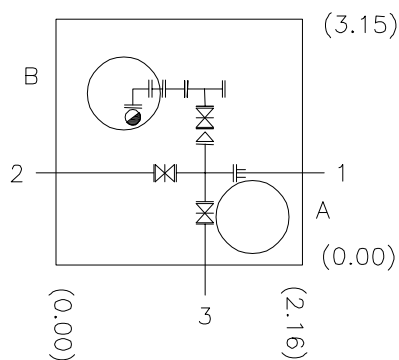
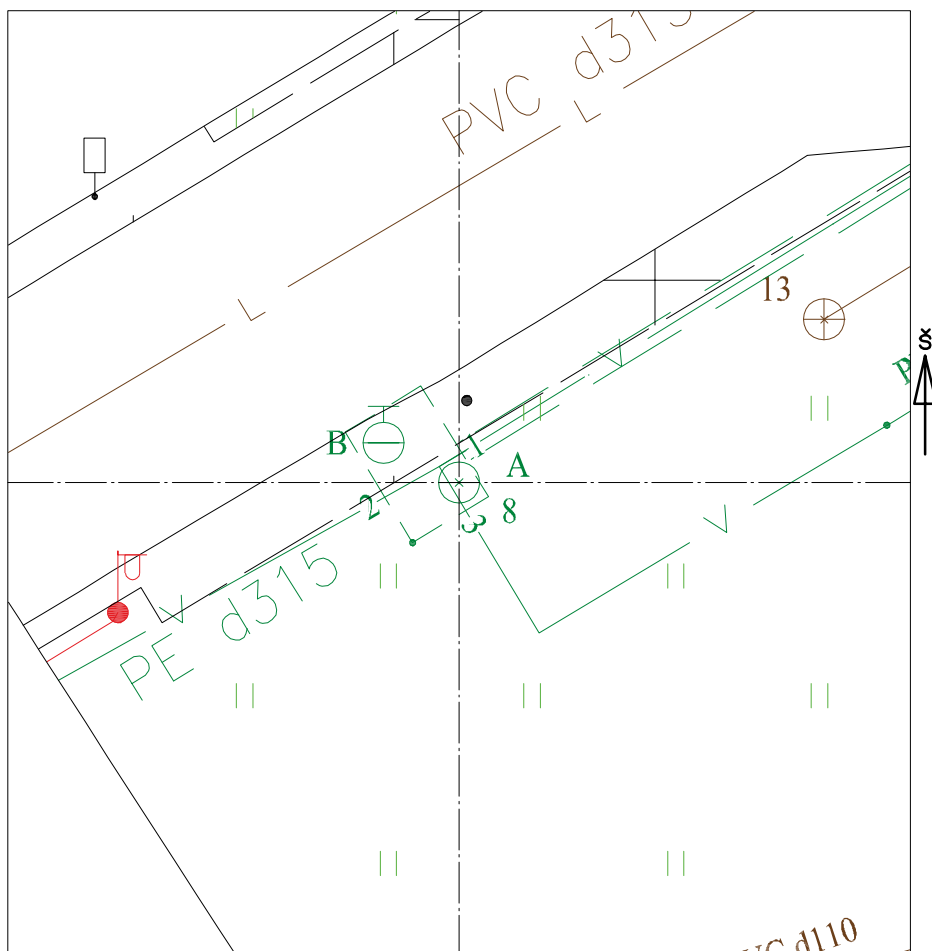
## Horizontalis

Lipynės: kopėčios  
(medžiaga, kiekis)
