(adresas)

(jrenginio pavadinimas)

## SASAJOS SCHEMA

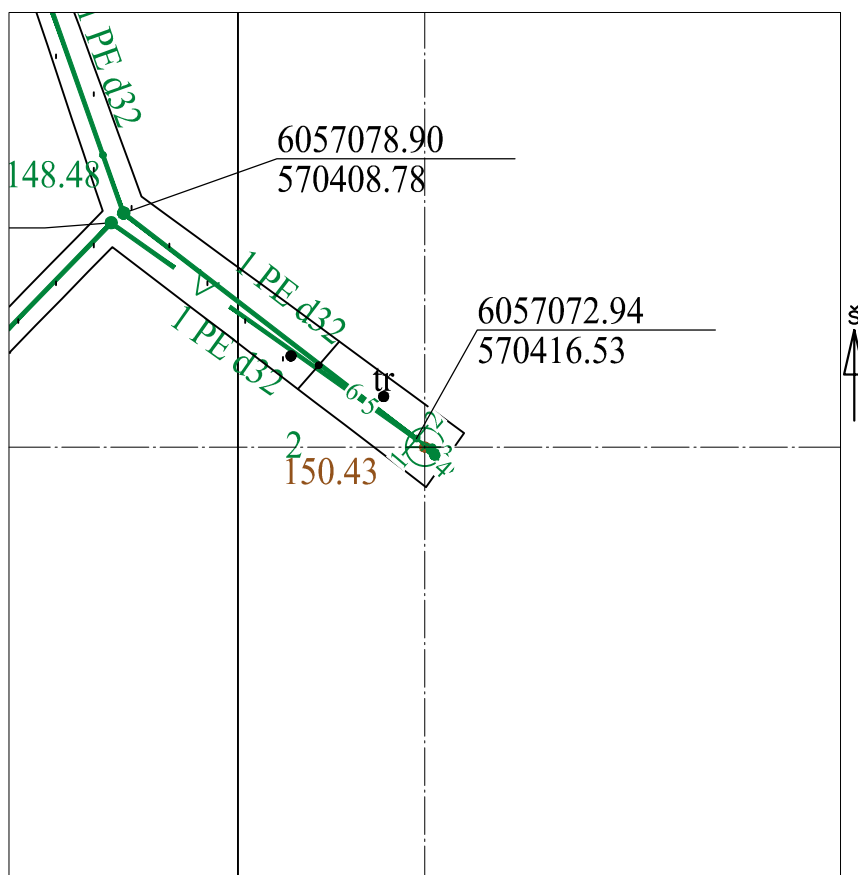
| Pavadinimas | | Medžiaga | Skersmuo arba matm., mm | | Atstumas nuo dangčio, m | | Altitudė |
|---|---|---|---|---|---|---|---|
| Dangtis | | ket | 650 | | | | 150.43 |
| Žemė | | tr | | | 0.00 | | 150.43 |
| Dugnas | | glžb | 1000 | | 2.27 | | 148.16 |
| Vamzdžiai | Nr. 1 | PE | Išorinis | 110 | Viršus | 2.03 | 148.40 |
| | | | Vidinis | | Apačia | 2.14 | 148.29 |
| | Nr. 2 | PE | Išorinis | 110 | Viršus | 2.03 | 148.40 |
| | Nr. 3 | PE | Išorinis | 32 | Viršus | 1.94 | 148.49 |
| | | | Vidinis | | Apačia | 1.97 | 148.46 |
| | Nr. 4 | PE | Išorinis | 32 | Viršus | 1.94 | 148.49 |
| | Nr. 5 | PE | Išorinis | 32 | Viršus | 1.96 | 148.47 |
| | | | Vidinis | | Apačia | 1.99 | 148.44 |
| | Nr. 6 | PE | Išorinis | 32 | Viršus | 1.96 | 148.47 |
