Vandentiekio kamera

Savanorių pr. 192, Vilnius

| Pavadinimas | | Medžiaga | Skersmuo arba matm., mm | | Atstumas nuo dangčio, m | | Altitudė | Lipynės: <u>3met. + kopėčios</u><br>(medžiaga, kiekis) | | |
|---|---|---|---|---|---|---|---|---|---|---|
| | | | Vidinis | | Apačia | 2.73 | 105.01 | HIDROTECHNIKOS STATINIŲ (VANDENVIETĖS IR VANDENRUOŠOS STATINIŲ) STATYB. | | |
| | Nr. 6 | | Išorinis | | Viršus | | | REKONSTRAVIMAS SAVANORIŲ PR. 192, VILNIUJE | | |

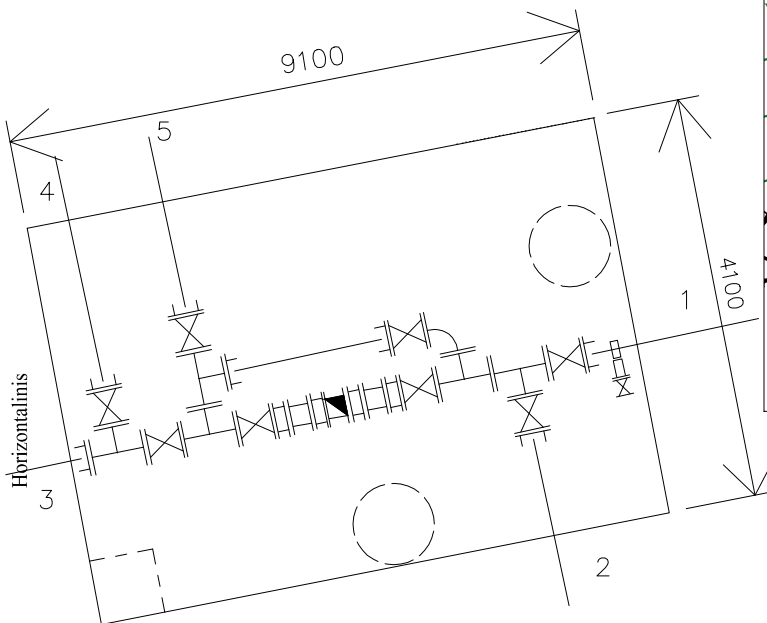
ĮRENGINIO PJŪVIAI (matmenys duoti m)

| Pavadinimas | | Medžiaga | Skersmuo arba matm., mm | | Atstumas nuo dangčio, m | | Altitudė | Lipynės: <u>3met. + kopėčios</u><br>(medžiaga, kiekis) | | |
|---|---|---|---|---|---|---|---|---|---|---|
| Lubos | | glžb | 9100x4100 | | 0.73 | | 107.00 | X = 6057074.72; Y = 578160.89 | | |
| Dugnas | | glžb | 9100x4100 | | 3.34 | | 104.39 | Aukščių sistema - LAS07 | | |
| Vamzdžiai | Nr. 1 | PE | Išorinis | 315 | Viršus | 2.41 | 105.32 | A 107.73 | | |
| | Nr. 2 | PE | Išorinis | 315 | Viršus | 2.41 | 105.32 | | | |
