(irenginio pavadinimas)

75320007  
(LKS-94 M 1:500 plano numeris)

IRENGINIO PJŪVIAI (matmenys duoti m)

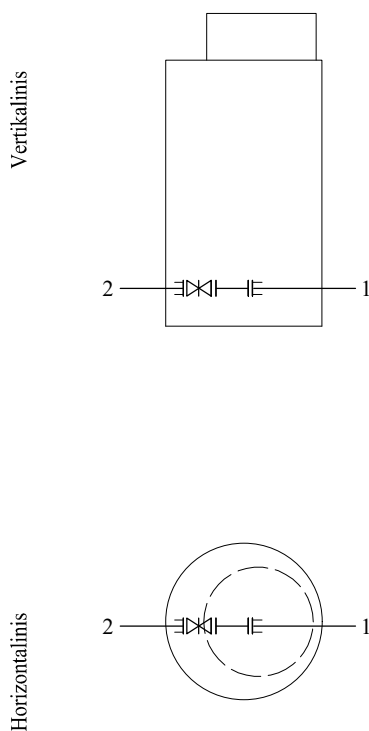
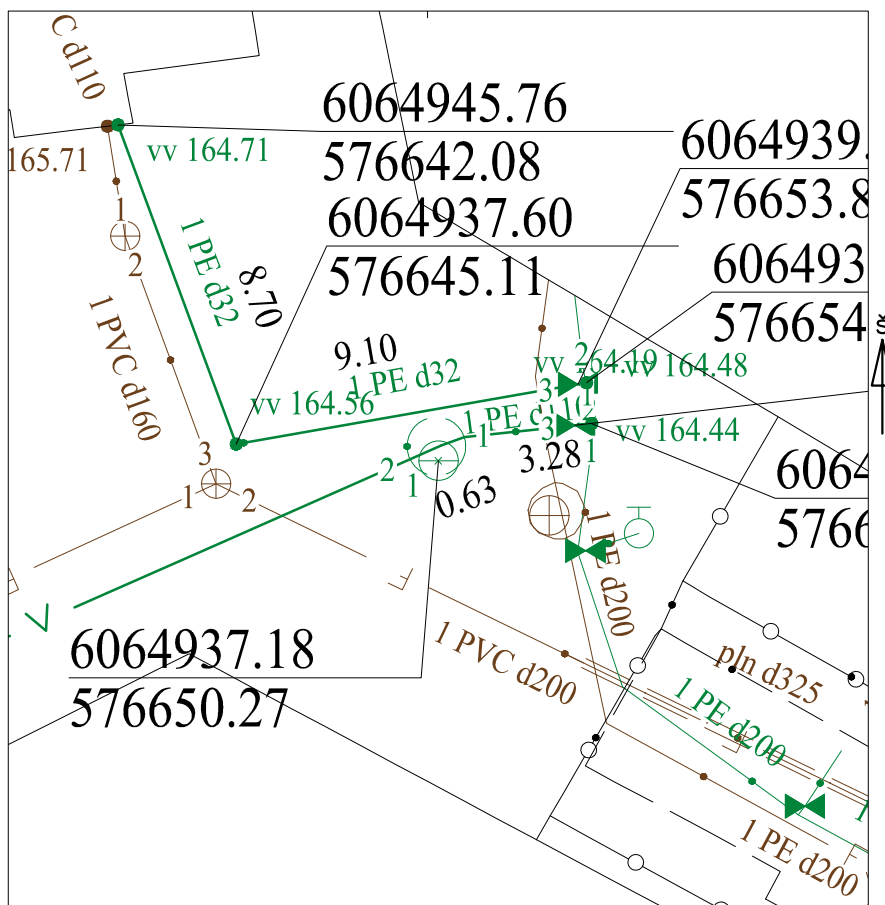
## SASAJOS SCHEMA

| Lubos | | glžb | 1500 | | 0.71 | | 166.07 | X = 6064937.18; Y = 576650.27 | | | | | | | | |
| Dugnas | | bet | 1500 | | 2.45 | | 164.33 | | | | | | | | | |
| Vamzdžiai | Nr. 1 | PE | Išorinis | 110 | Viršus | 2.08 | 164.70 | Matavimus<br>atliko | J.Kašėta<br>(vardas ir pavardė) | | | | | | | |
