## IRENGINIO PJŪVIAI (matmenys duoti m)

## SASAJOS SCHEMA

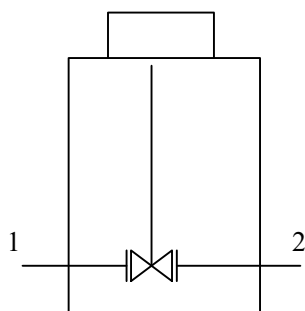
## Vertikalinis

| Pavadinimas | | Medžiaga | Skersmuo arba<br>matm., mm | | Atstumas nuo dangčio, m | | Altitudė |
|---|---|---|---|---|---|---|---|
| Dugnas | | glžb | 1500 | | 4.92 | | 148.23 |
| Nr. 1 | PE | Išorinis | 200 | Viršus | 4.28 | 148.87 | |
| | | Vidinis | | Apačia | 4.48 | 148.67 | |
| | PE | Išorinis | 200 | Viršus | 4.28 | 148.87 | |
