Sausio 13-osios g., Vilniaus m.  
(adresas)

75320273  
(LKS-94 M 1:500 plano numeris)

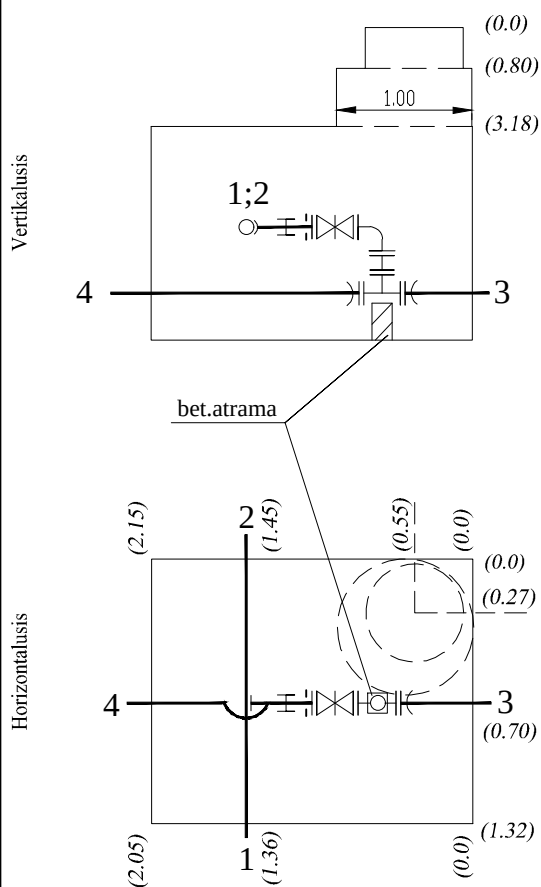
## IRENGINIO PJŪVIAI (matmenys duoti m)

| Pavadinimas | | Medžiaga | Skersmuo arba<br>matm., mm | | Atstumas nuo dangčio, m | | Altitudė | Lipynės: _____ kopėčios<br>(medžiaga, kiekis) | | |
|---|---|---|---|---|---|---|---|---|---|---|
| Lubos | | bet | 2100x1320 | | 3.18 | | 170.62 | | | |
| Dugnas | | bet | 2100x1320 | | 6.76 | | 167.04 | | | |

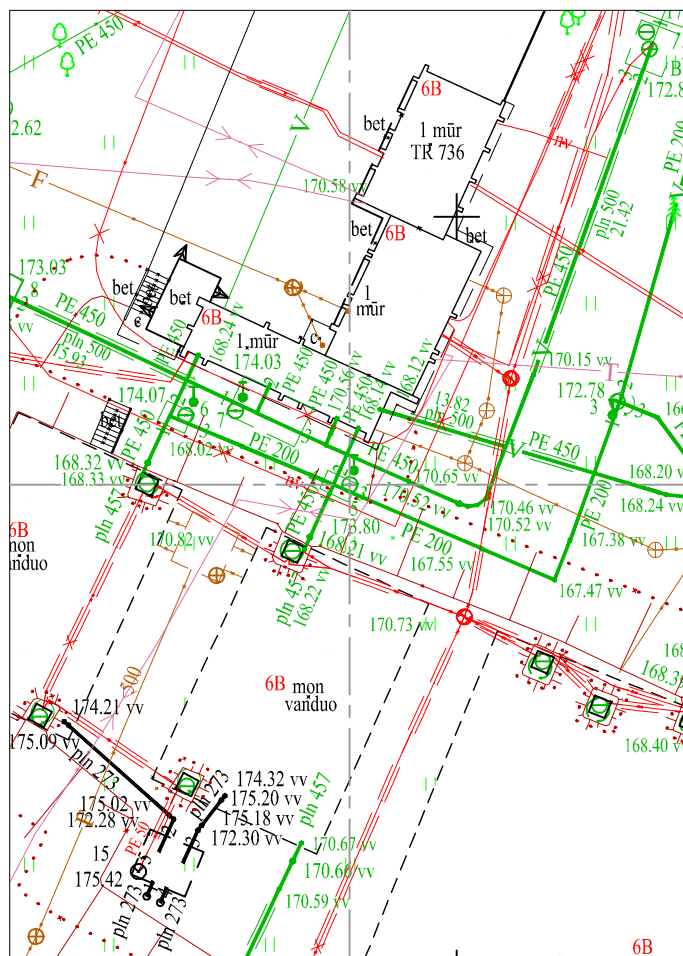
## SASAJOS SCHEMA

| Pavadinimas | | Medžiaga | Skersmuo arba<br>matm., mm | | Atstumas nuo dangčio, m | | Altitudė | Lipynės: _____ kopėčios<br>(medžiaga, kiekis) | | |
|---|---|---|---|---|---|---|---|---|---|---|
| Vamzdžiai | Nr. 1 | PE | Išorinis | 450 | Viršus | 5.61 | 168.19 | | | |
| | Nr. 2 | PE | Išorinis | 450 | Viršus | 5.61 | 168.19 | | | |
| | Nr. 3 | PE | Išorinis | 200 | Viršus | 6.35 | 167.45 | | | |
| | Nr. 4 | PE | Išorinis | 200 | Viršus | 6.31 | 167.49 | | | |
