| Vandentiekis<br>(inžinerinio tinklo pavadinimas) | | Vandentiekio kamera<br>(įrenginio pavadinimas) | | 4<br>(įrenginio numeris) | | |
| Vakarinė g., Vilniaus m.<br>(adresas) | | | | 75330291<br>(LKS-94 M 1:500 plano numeris) | | |
| ĮRENGINIO PJŪVIAI (matmenys duoti m) | | SĄSAJOS SCHEMA | | | | |

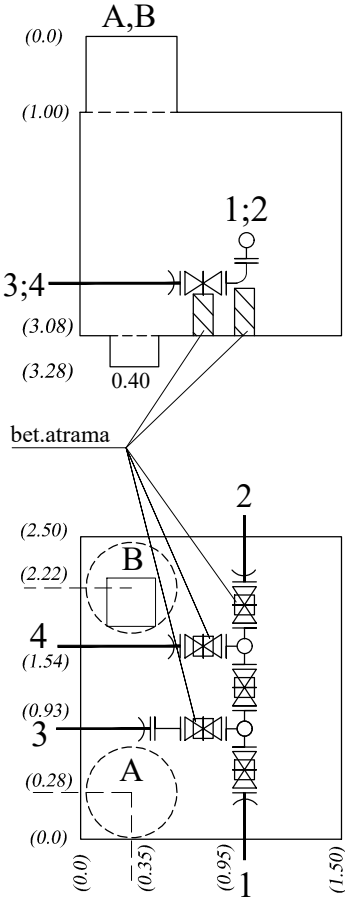
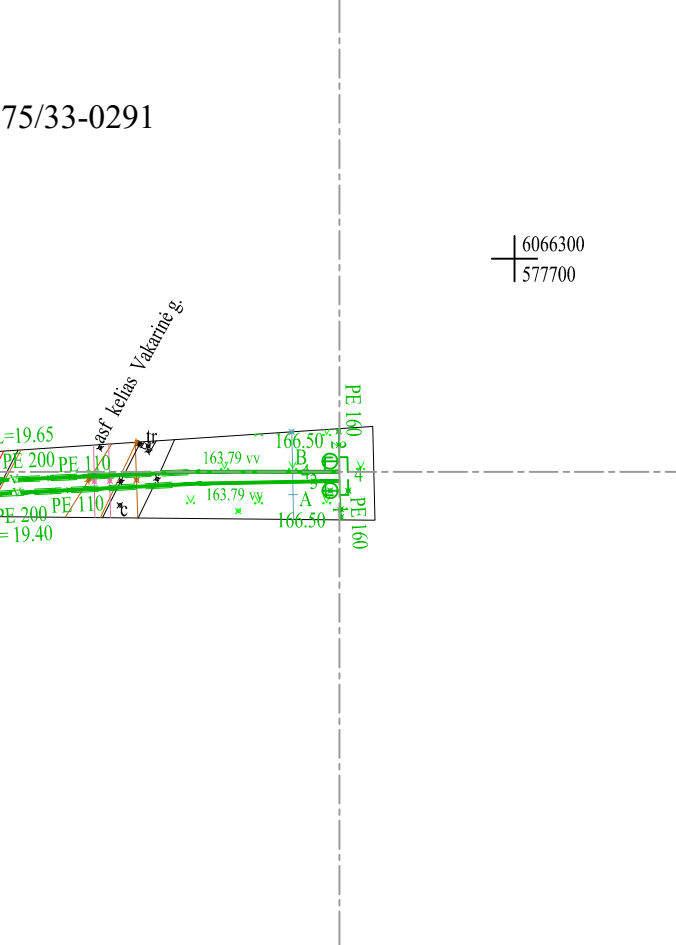
| <div><div>Vertikalusis</div><div></div><div>Horizontalusis</div></div> | | <div></div> | | | | |
| Dangtis | ket | | 660 | | 166.50 | |
| Lubos | bet | 2500x1500 | | 1.00 | 165.50 | |
| Dugnas | bet | 2500x1500 | | 3.08 | 163.42 | |
| Vamzdžiai | Nr. 1 | PE | Išorinis<br>Vidinis | 160 | Viršus<br>Apačia | 2.30<br>164.20 |
| | Nr. 2 | PE | Išorinis<br>Vidinis | 160 | Viršus<br>Apačia | 2.30<br>164.20 |
| | Nr. 3 | PE | Išorinis<br>Vidinis | 110 | Viršus<br>Apačia | 2.68<br>163.82 |
| | Nr. 4 | PE | Išorinis<br>Vidinis | 110 | Viršus<br>Apačia | 2.68<br>163.82 |
