(inžinerinio tinklo pavadinimas)

(įrenginio pavadinimas)

(LKS-94 M 1:500 plano numeris)

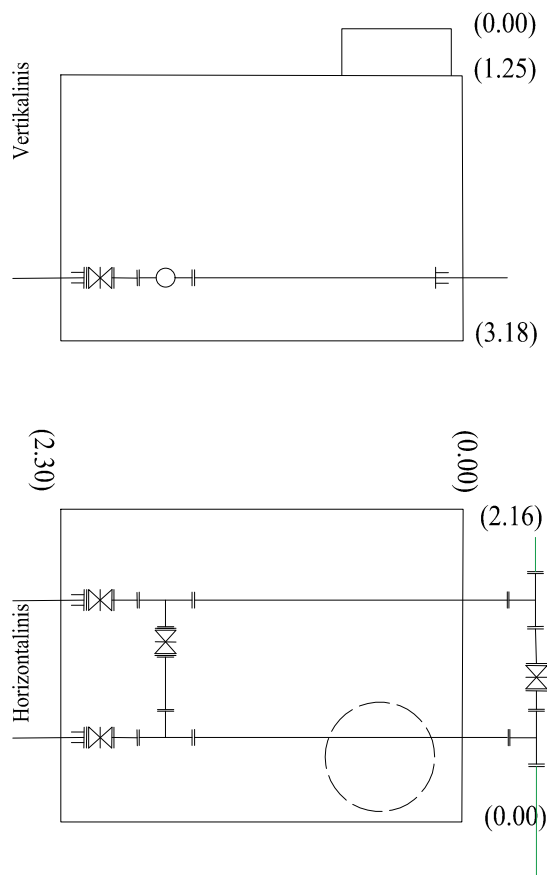
## IRENGINIO PJŪVIAI (matmenys duoti m)

| Pavadinimas | | Medžiaga | Skersmuo arba<br>matm., mm | | Atstumas nuo dangčio, m | | Altitudė | Lipynės: <u>kopėčios +2lip.</u><br>(medžiaga, kiekis) | |
| Dangtis | | Ketus | 650 | | | | 174.68 | Ar yra vandens? <u>Ne</u> | |
| Žemė | | | | | 0.00 | | 174.68 | Ar yra dujų? <u>Ne</u> | |
| Sienos | | glžb | | | | | | Pastabos: | |
| Lubos | | glžb | 2160x2300 | | 1.25 | | 173.43 | X = 6066442.28; Y = 578629.84 | |
| Dugnas | | glžb | 2160x2300 | | 3.18 | | 171.50 | | |
| Vamzdžiai | Nr. 1 | pln | Išorinis | 100 | Viršus | 2.88 | 171.80 | Objektas: | |
| | Nr. 2 | pln | Išorinis | 100 | Viršus | 2.88 | 171.80 | | |
