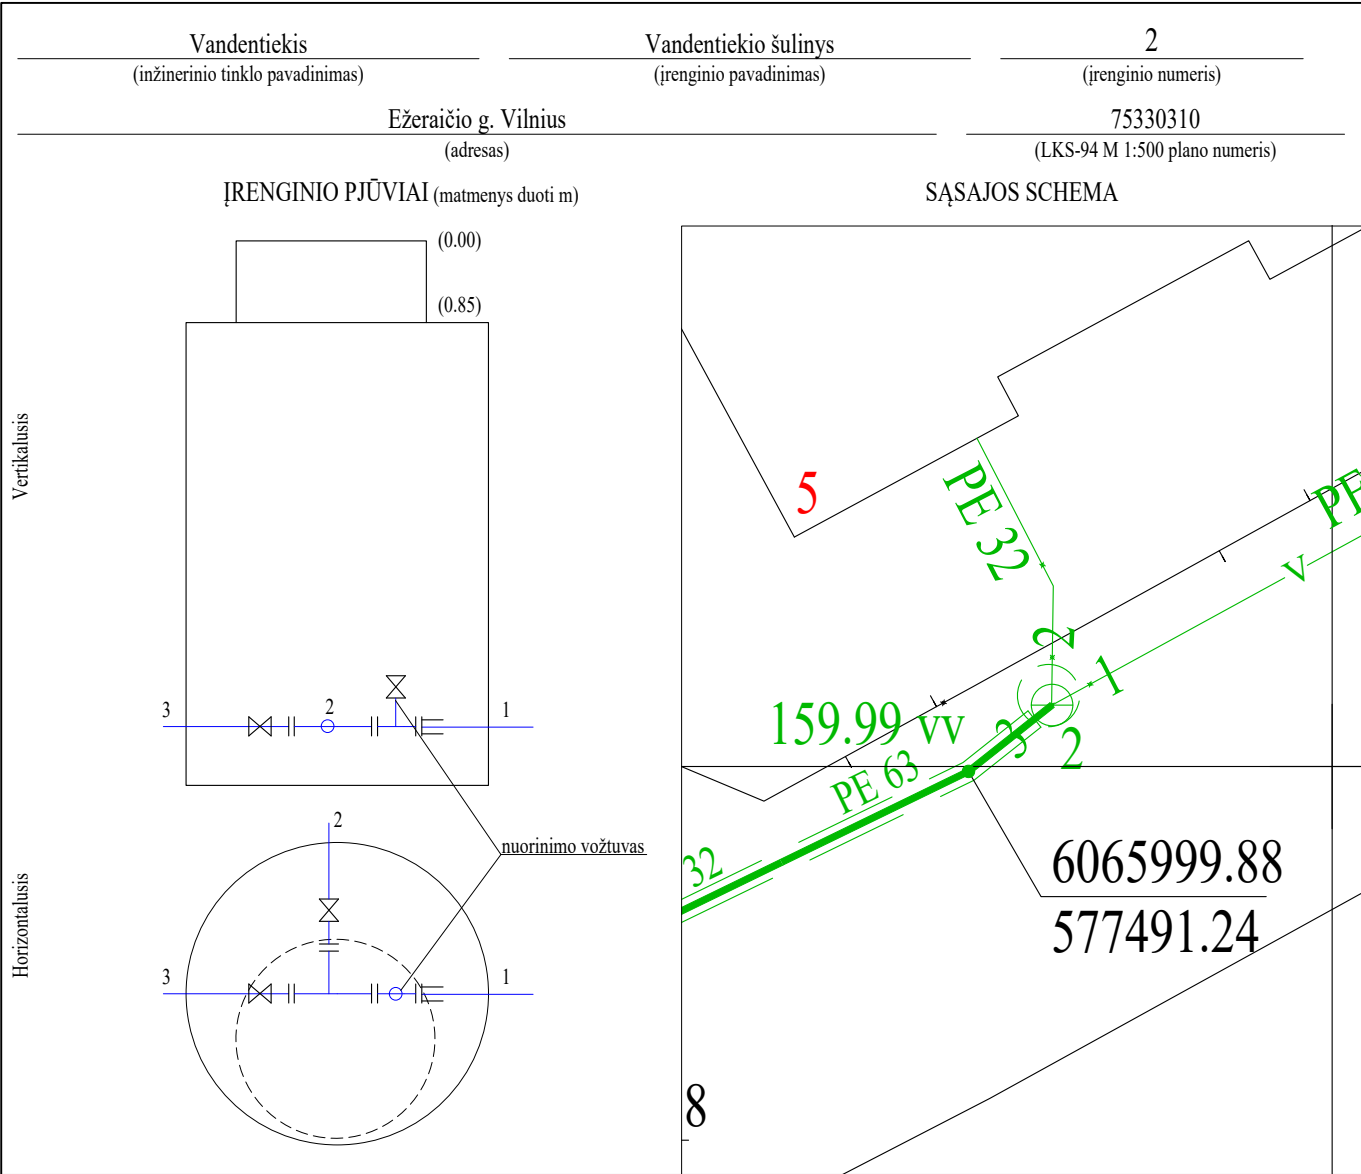
| Dangtis | | ket | 670 | | | | 161.94 | Ar yra vandens? Ne | |
| Žemė | | grunt | | | 0.00 | | 161.94 | Ar yra dujų? | |
| Sienos | | bet | | | | | | Pastabos: | |
| Dugnas | | bet | 1500 | | 2.35 | | 159.59 | | |
| Vamzdžiai | Nr. 1 | PE | Išorinis | 110 | Viršus | 2.00 | 159.94 | Objektas: | |
| | Nr. 2 | PE | Išorinis | 32 | Viršus | 2.00 | 159.94 | | |
| | Nr. 3 | PE | Išorinis | 32 | Viršus | 2.00 | 159.94 | | |
