25  
(irenginio numeris)

75330311  
(LKS-94 M 1:500 plano numeris)

## SASAJOS SCHEMA

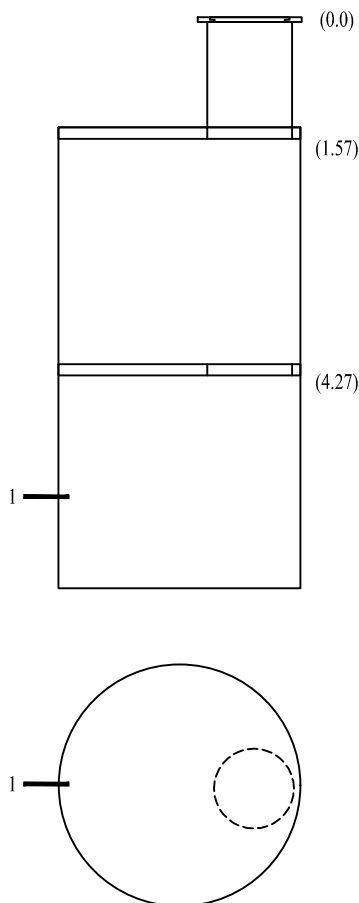
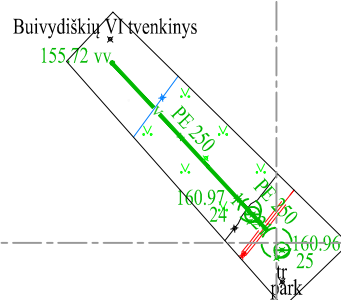
## Horizontalis

| Dangtis | | ket | 660 | | | | 160.96 | Ar yra vandens? _____ Taip | | |
| Lubos | | bet | 2000 | | 1.57 | | 159.39 | X=6066152.44 / Y=577539.35 | | |
| Dugnas | | bet | 2000 | | 6.65 | | 154.31 | Priešgaisrinis vandentiekis | | |
| Vamzdžiai | Nr. 1 | PE | Išorinis | 250 | Viršus | 5.41 | 155.55 | | | |
