(inžinerinio tinklo pavadinimas)

(irenginio pavadinimas)

## IRENGINIO PJŪVIAI (matmenys duoti m)

## SASAJOS SCHEMA

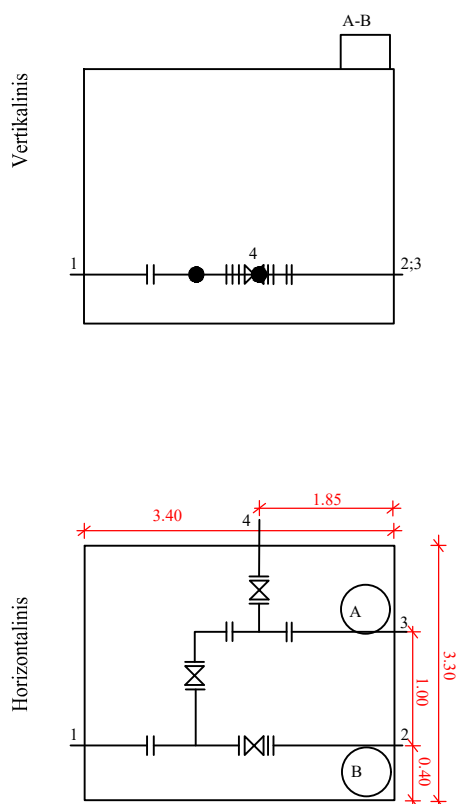
| Lubos | | glžb | 3400x3300 | | 0.94 | | 94.91 | X = 6062047.94; Y = 581429.58 | | |
| Dugnas | | bet | 3400x3300 | | 3.04 | | 92.81 | | | |
| Vamzdžiai | Nr. 1 | PE | Išorinis | 355 | Viršus | 2.44 | 93.41 | | | |
| | Nr. 2 | PE | Išorinis | 250 | Viršus | 2.44 | 93.41 | | | |
| | Nr. 3 | ket | Išorinis | 150 | Viršus | 2.59 | 93.26 | | | |
| | Nr. 4 | ket | Išorinis | 100 | Viršus | 2.59 | 93.26 | | | |
