76330025

IRENGINIO PJŪVIAI (matmenys duoti m)

## SASAJOS SCHEMA

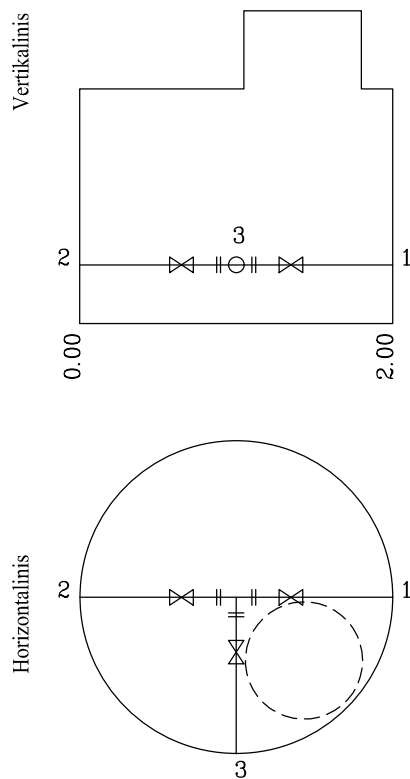
| Lubos | | bet | 2000 | | 0.78 | | 170.01 | X = 6069584.64; Y = 581082.16 | | |
| Dugnas | | bet | 2000 | | 2.68 | | 168.11 | | | |
| Vamzdžiai | Nr. 1 | PE | Išorinis | 160 | Viršus | 2.02 | 168.77 | | | |
| | Nr. 2 | PE | Išorinis | 160 | Viršus | 2.02 | 168.77 | | | |
| | Nr. 3 | PE | Išorinis | 110 | Viršus | 2.02 | 168.77 | | | |
