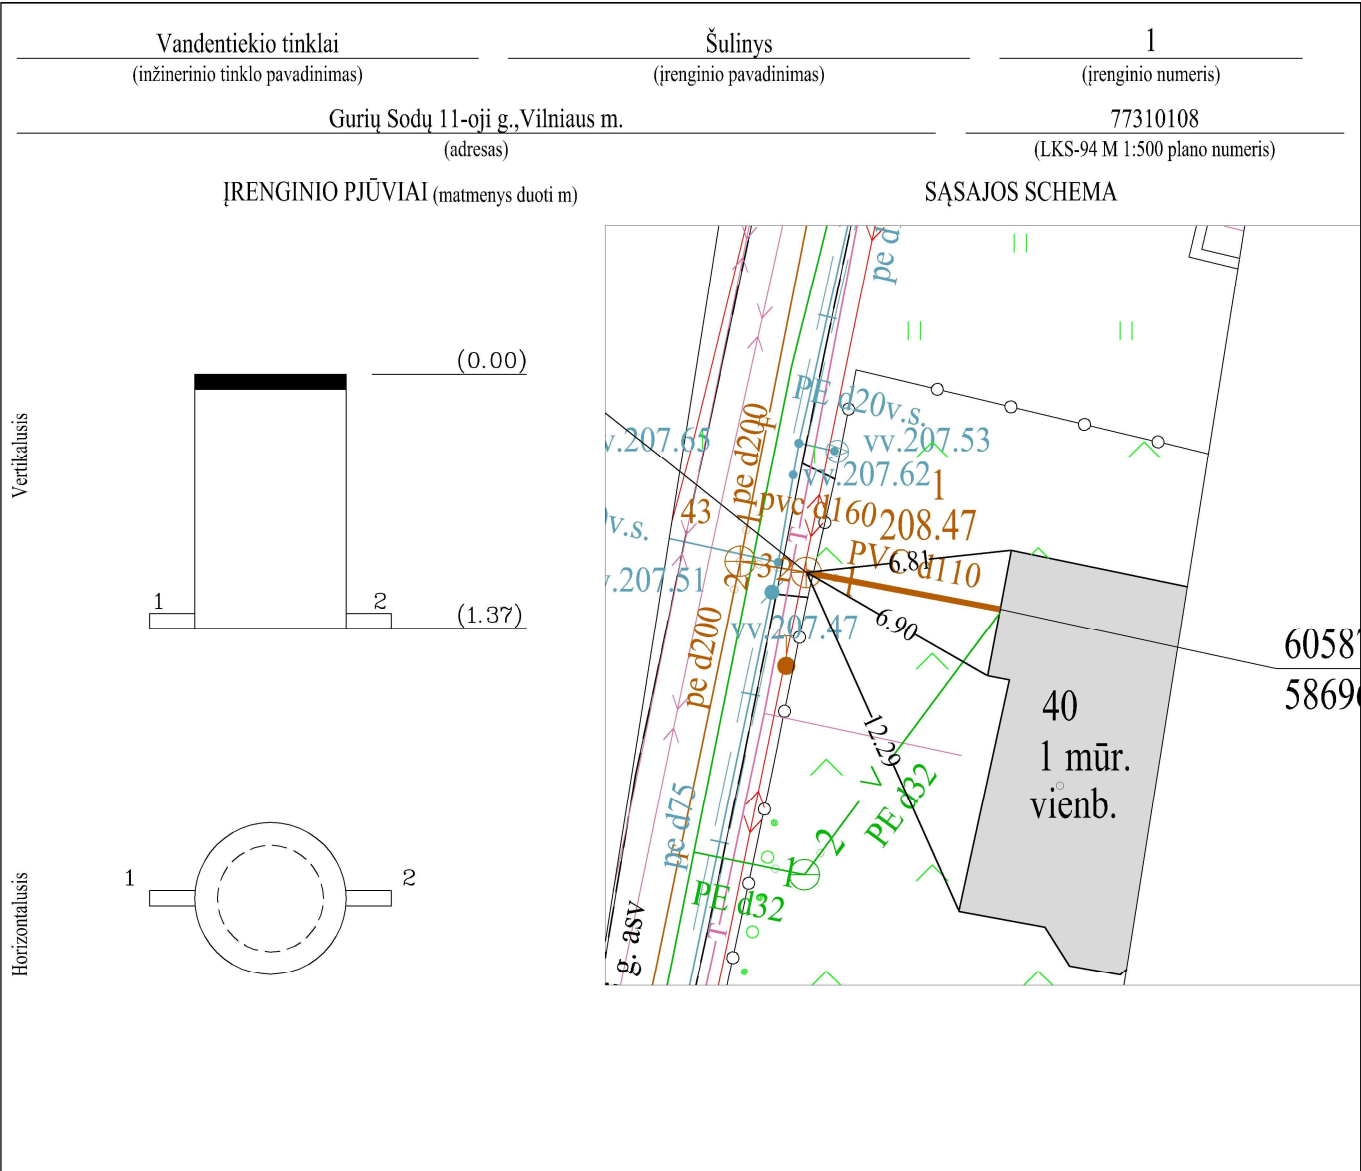
| Pavadinimas | | Medžiaga | Skersmuo arba matm., mm | | Atstumas nuo dangčio, m | | Altitudė | Lipynės:<br><div>(medžiaga, kiekis)</div> <div>Ar yra vandens? nėra</div> <div>Ar yra dujų? nėra</div> <div>Pastabos:<br/>X=6058724.74, Y=586961.81</div> | | |
|---|---|---|---|---|---|---|---|---|---|---|
| Dangtis | | ket. | 315 | | | | 208.47 | | | |
| Žemė | | | | | 0.00 | | 208.47 | | | |
| Sienos | | PVC | | | | | | | | |
| Lubos | | PVC | | | | | | | | |
| Dugnas | | PVC | 315 | | 1.26 | | 207.21 | | | |
| Vamzčiai | Nr. 1 | PVC | Išorinis | 110 | Viršus | | | Objektas:<br><div></div> <div></div> <div></div> <div></div> <div></div> <div></div> | | |
| | | | Vidinis | | Apačia | 1.37 | 207.10 | | | |
| | Nr. 2 | PVC | Išorinis | 160 | Viršus | | | | | |
