| Pavadinimas | | Medžiaga | Skersmuo arba matm., mm | | Atstumas nuo dangčio, m | | Altitudė | Lipynės: met., 7<br>(medžiaga, kiekis) | |
|---|---|---|---|---|---|---|---|---|---|
| Vamzdžiai | Nr. 1 | PE | Išorinis | 110 | Viršus | 1.95 | 151.47 | Objektas:<br>Lauksargio g. 43A, Vilnius | |

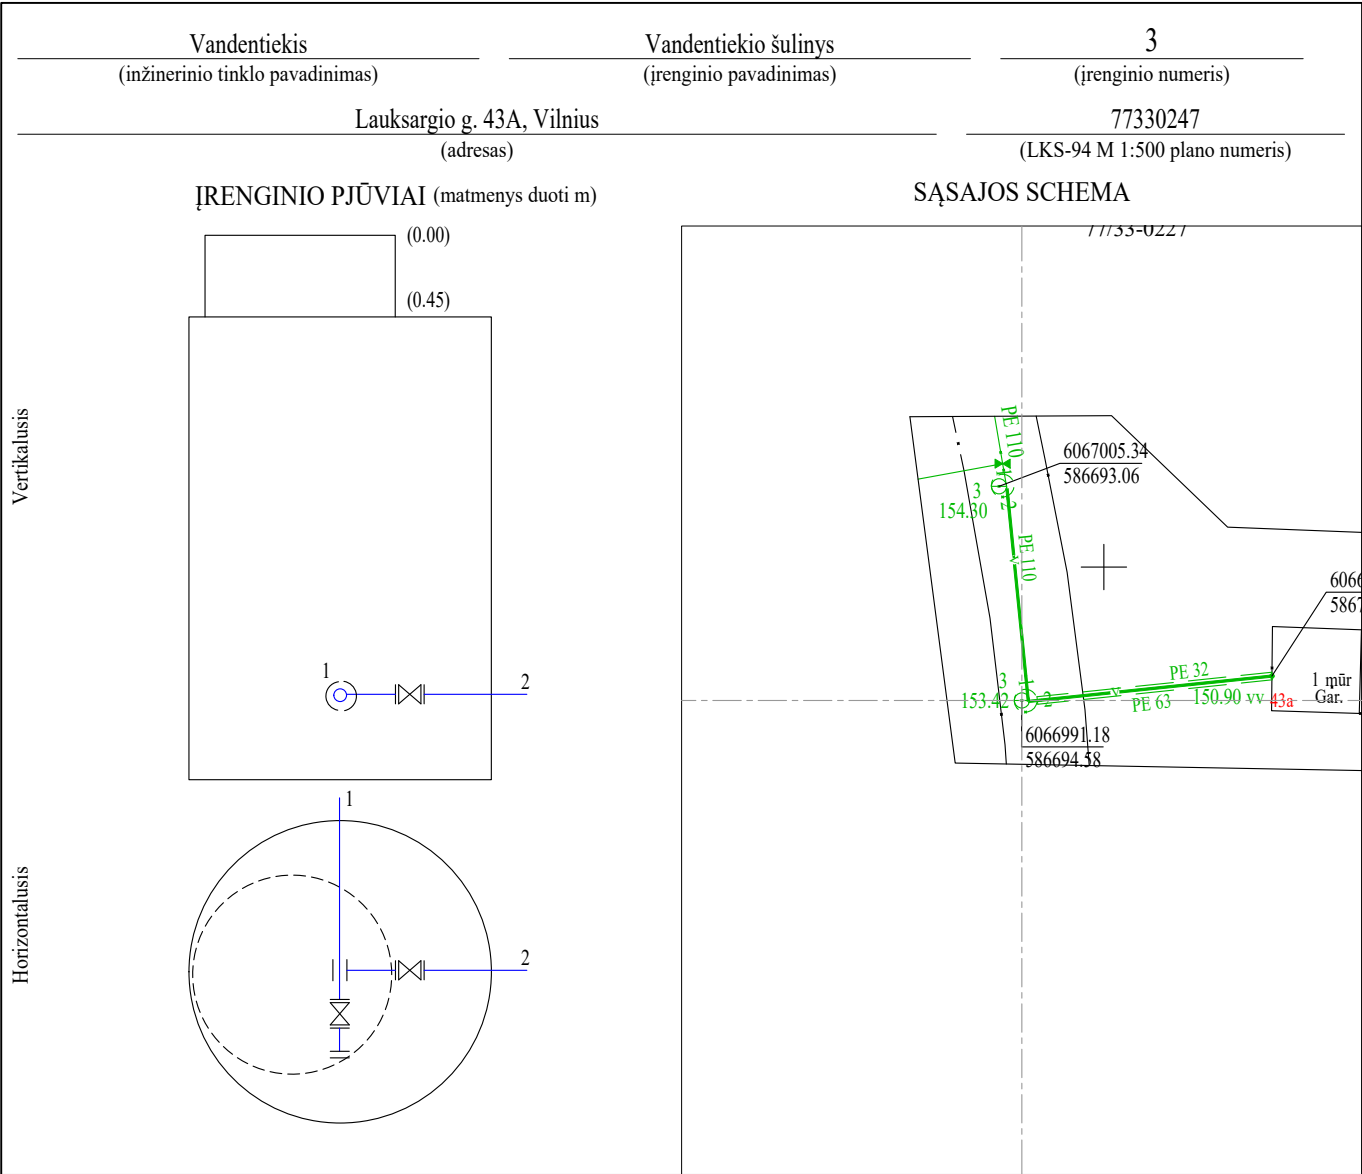
| Pavadinimas | | Medžiaga | Skersmuo arba matm., mm | | Atstumas nuo dangčio, m | | Altitudė | Lipynės: met., 7<br>(medžiaga, kiekis) | |
|---|---|---|---|---|---|---|---|---|---|
| Dangtis | | ket | 670 | | | | 153.42 | Ar yra vandens? | |
| Žemė | | asf | | | 0.00 | | 153.42 | Ar yra dujų? | |
| Dugnas | | bet | 1500 | | 2.28 | | 151.14 | | |
| | Nr. 2 | PE | Išorinis | 32 | Viršus | 1.95 | 151.47 | | |
