## SASAJOS SCHEMA

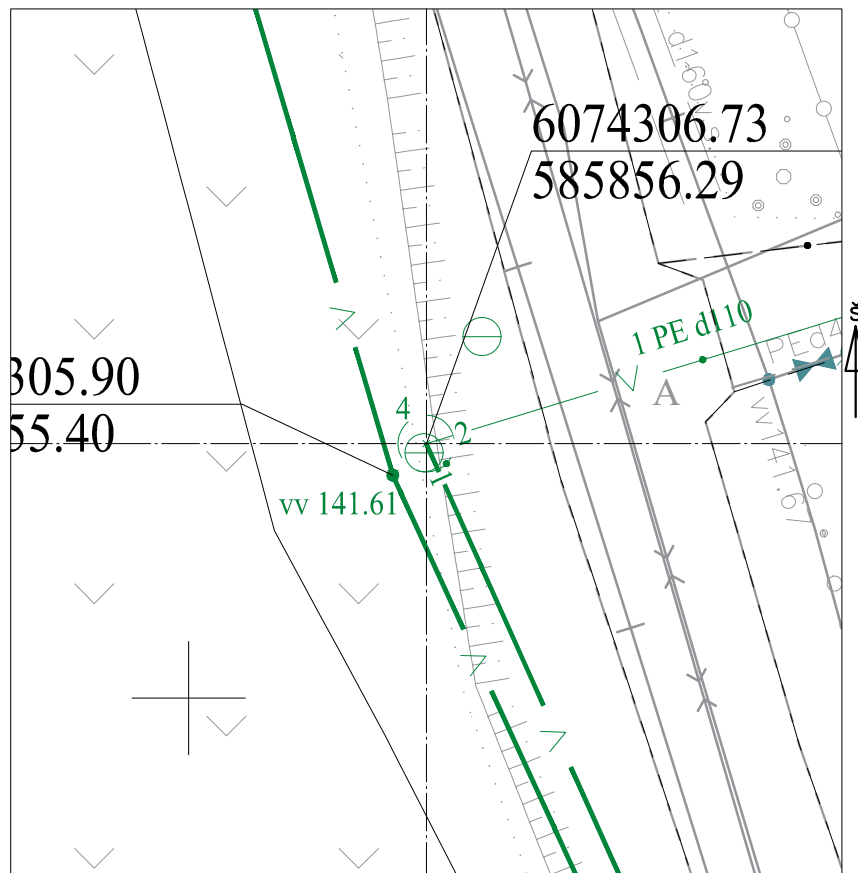
| Dangtis | | ket | 660 | | | | 143.46 | Ar yra vandens? <u>Ne</u> | | |
| Lubos | | glžb | 1500 | | 0.31 | | 143.15 | <u>X = 6074306.73; Y = 585856.29</u> | | |
| Dugnas | | glžb | 1500 | | 2.57 | | 140.89 | | | |
| Vamzdžiai | Nr. 1 | PE | Išorinis | 110 | Viršus | 2.37 | 141.09 | | | |
| | Nr. 2 | PE | Išorinis | 110 | Viršus | 2.37 | 141.09 | | | |
