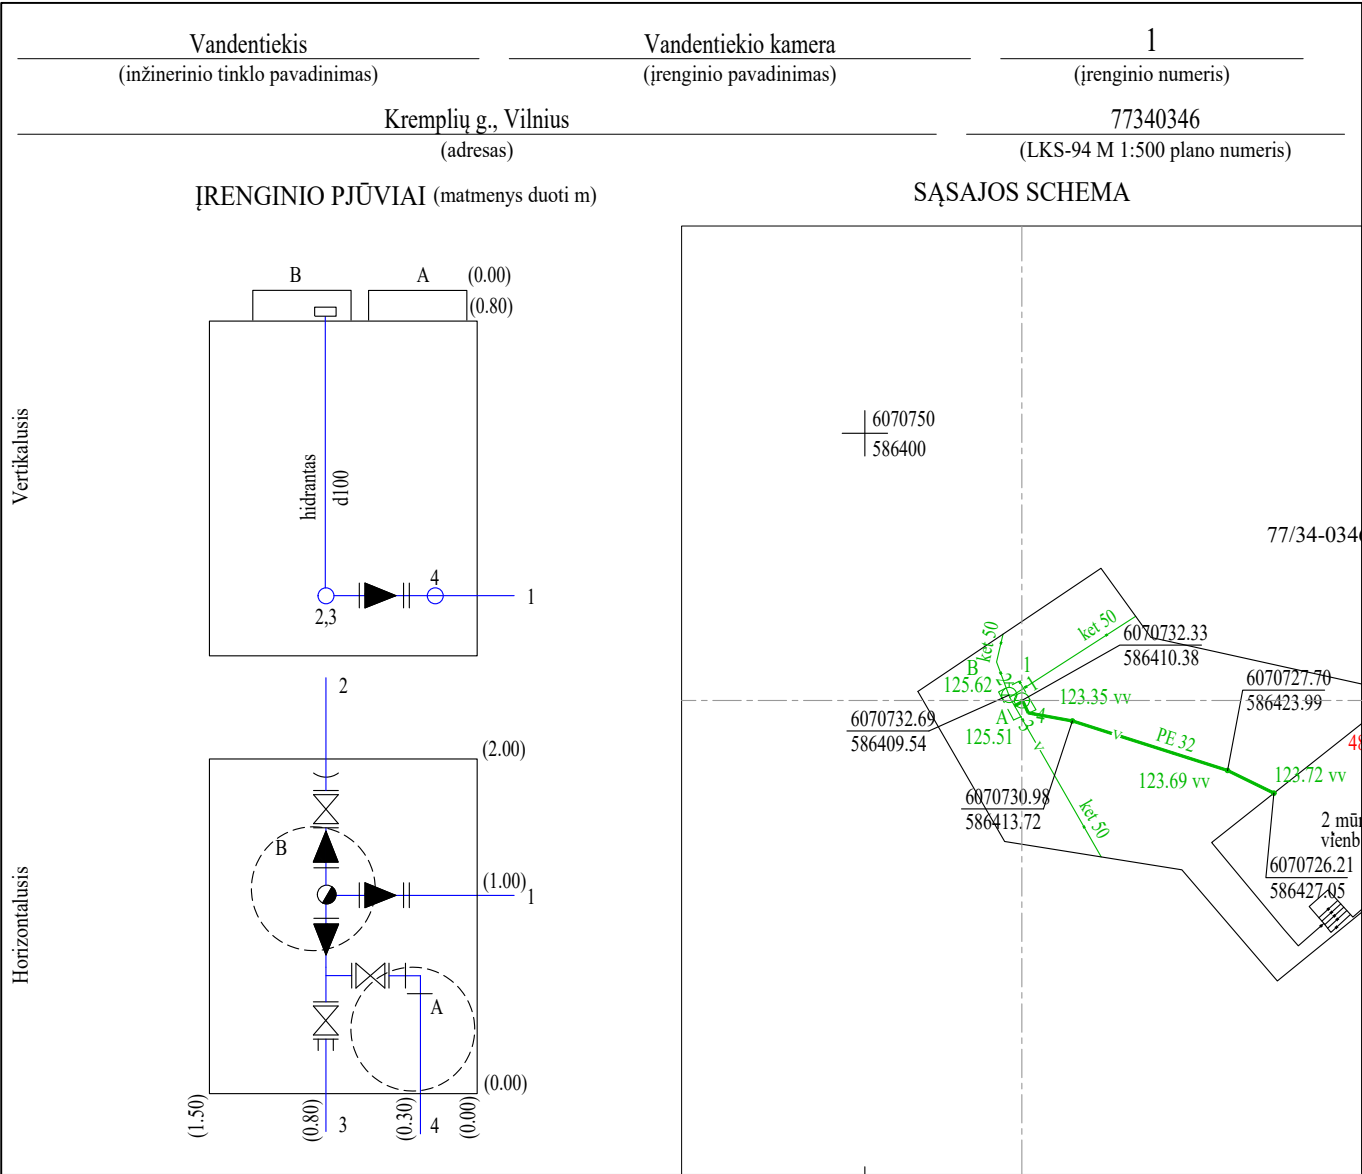
| Pavadinimas | | Medžiaga | Skersmuo arba matm., mm | | Atstumas nuo dangčio, m | | Altitudė | Lipynės: met., 6<br>(medžiaga, kiekis) | | |
|---|---|---|---|---|---|---|---|---|---|---|
| Dangtis | | ket | 670 | | | | 125.51 | Ar yra vandens? Ne | | |
| Dugnas | | bet | 2000x1500 | | 2.45 | | 123.06 | | | |
| Vamzdžiai | Nr. 1 | ket | Išorinis | 50 | Viršus | 2.23 | 123.28 | Objektas:<br>Kremplių g. 48, Vilnius | | |
| | Nr. 4 | PE | Išorinis | 32 | Viršus | 2.00 | 123.51 | | | |
