Vandentiekis  
(Komunikacija)

kamera  
(Įrenginio pavadinimas)

Nr. ( ) <sup>22</sup>  
136-B-15 KORTELE

Rytų  
(Gatvė)

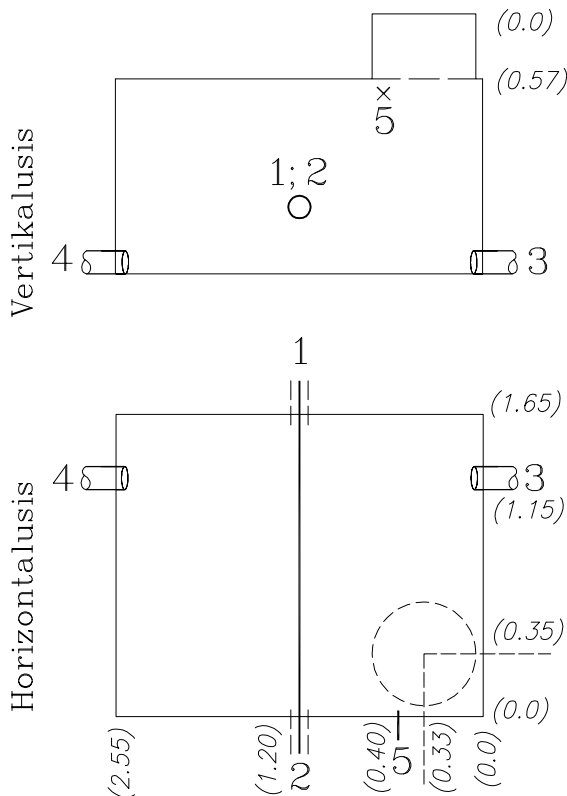
ŠULINIO PJŪVIAI (m.)

| Dugnas | | bet. | 2550x1650 | 2.55 | | 141.10 | Pastabos: nėra |
| Vamzdžiai | Nr.1 | PE | 315 | Viršus | 1.79 | 141.86 | 1,2 kryptis psaug.vamzyje<br>Pln.d425 |
| | Nr.2 | PE | 315 | Viršus | 1.79 | 141.86 | 5 kryptis neveikia<br>X=6062470.21<br>Y=593284.52 |
| | Nr.3 | Asbc. | 200 | Viršus | | | Aukščių sistema– LAS07 |
| | Nr.5 | el.kabelis | | Viršus | 1.00 | 142.65 | Objekto Nr. 140241 |
