Vandentiekis

kamera

Nr. ( ) 193 KORTELĖ

PRIRIŠIMO BRĖŽINYS

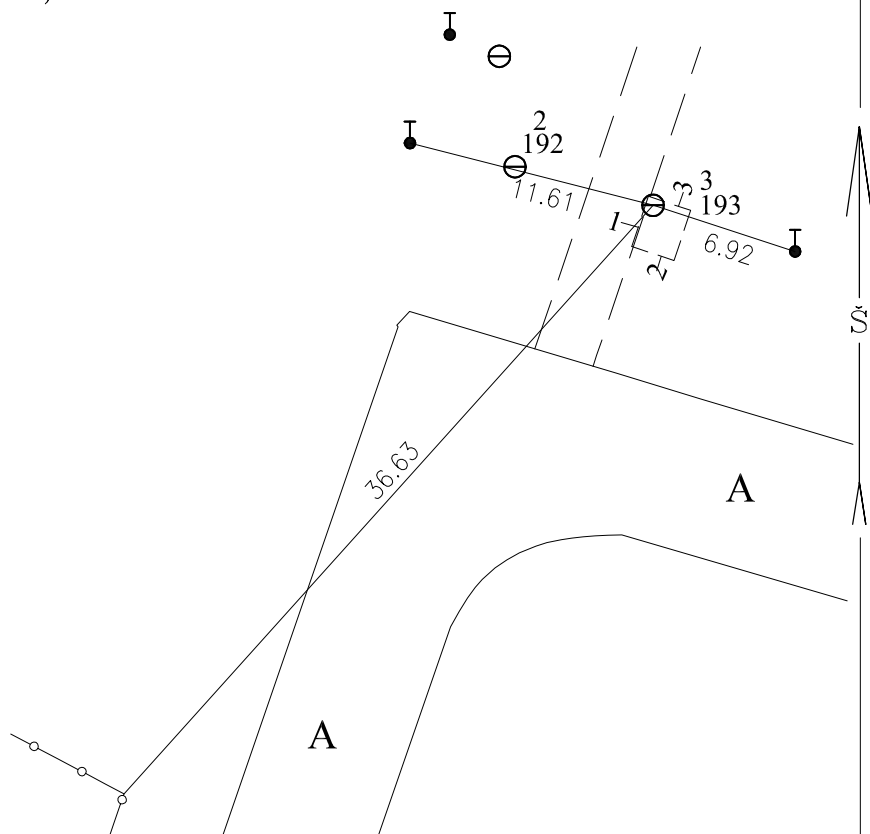
ŠULINIO PJŪVIAI (m.)

| Pavadinimas | Medžiaga | Diametras | Atstumas nuo dangčio (m.) | Altitudė | Lipynės 10 met.<br>(medžiaga, kiekis) |
|---|---|---|---|---|---|
| Dugnas | bet. | 2450x2050 | 3.30 | 138.22 | Pastabos: nėra |
| Vamzdžiai | Nr.1 | PE | 315 | Viršus 2.68<br>Apačia | 138.84 |
| | Nr.2 | PE | 315 | Viršus 2.63<br>Apačia | 138.89 |
| | Nr.3 | PE | 160 | Viršus 2.74<br>Apačia | 138.78 |
