IRENGINIO PJŪVIAI (matmenys duoti m)

| | | | Vidinis | | Apacia | | | <u>Lietaus nuotekų šulinys</u> | | |

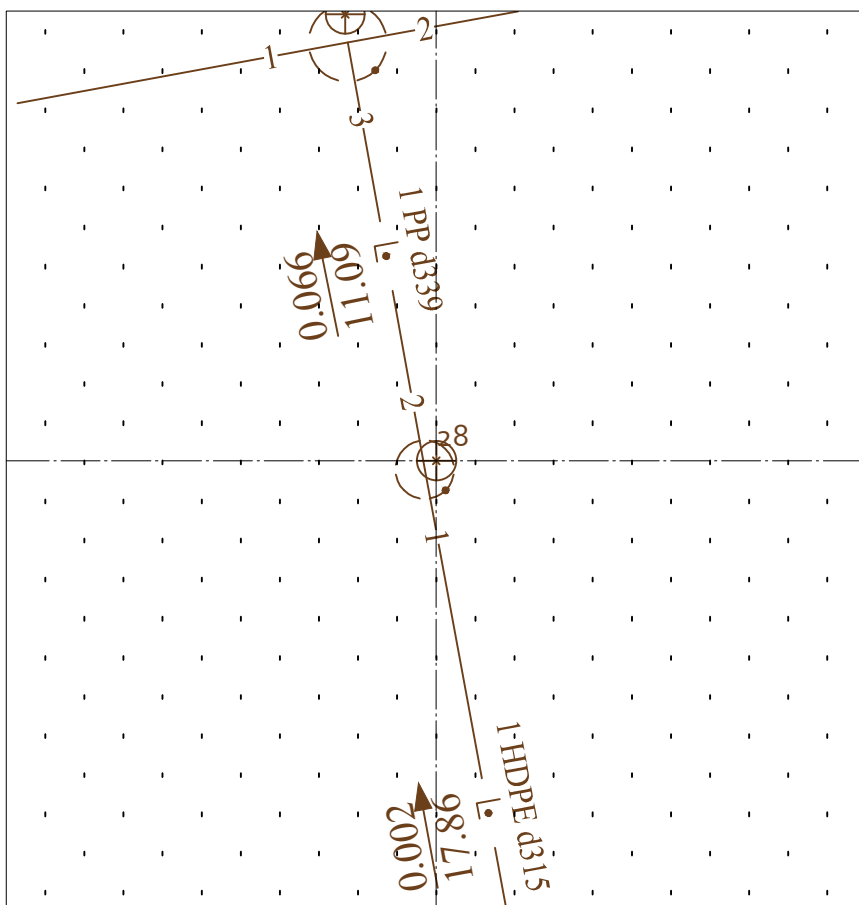
## SASAJOS SCHEMA

## Vertikalinis

## Horizontalis

| Lubos | | bet | 1500 | | 0.98 | | 158.70 | X = 6054879.09; Y = 569120.00 | | |
| Dugnas | | bet | 1500 | | 1.91 | | 157.77 | Vieno kampo h iki dugno - 1.91 | | |
| Vamzdžiai | Nr. 1 | HDPE | Išorinis | 315 | Viršus | 1.54 | 158.14 | Kito kampo - 1.65 (157.83) | | |
| | Nr. 2 | PP | Išorinis | 339 | Viršus | 1.68 | 158.00 | | | |
