## ĮRENGINIO PJŪVIAI (matmenys duoti m)

## SĄSAJOS SCHEMA

| Pavadinimas | | Medžiaga | Skersmuo arba<br>matm., mm | | Atstumas nuo dangčio, m | | Altitudė | Lipynės: <u>Armatūrinės, 7 vnt.</u><br>(medžiaga, kiekis)<br><br>Ar yra vandens? <u>Ne</u><br><br>Ar yra dujų? <u>Ne</u><br><br>Pastabos:<br><br><u>X = 6054900.98; Y = 569230.81</u><br><u>3 vamzdžio išvedimas į apačią</u><br><u>h=2.83</u> | | |
|---|---|---|---|---|---|---|---|---|---|---|
| Dugnas | | blok | 2000 | | 2.79 | | 156.72 | Objektas:<br><u>Lietaus nuotekų šulinys</u> | | |

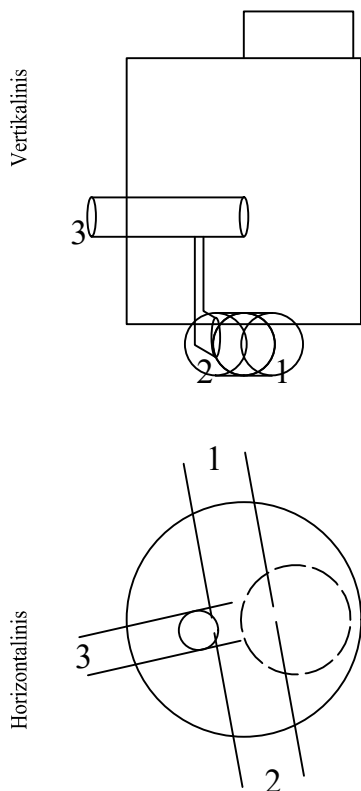
| Pavadinimas | | Medžiaga | Skersmuo arba<br>matm., mm | | Atstumas nuo dangčio, m | | Altitudė | Lipynės: <u>Armatūrinės, 7 vnt.</u><br>(medžiaga, kiekis)<br><br>Ar yra vandens? <u>Ne</u><br><br>Ar yra dujų? <u>Ne</u><br><br>Pastabos:<br><br><u>X = 6054900.98; Y = 569230.81</u><br><u>3 vamzdžio išvedimas į apačią</u><br><u>h=2.83</u> | | |
|---|---|---|---|---|---|---|---|---|---|---|
| Dangtis | | bet | 800 | | | | 159.51 | | | |
| Žemė | | gr | | | 0.20 | | 159.31 | | | |
| Lubos | | bet | 2000 | | 1.48 | | 158.03 | | | |

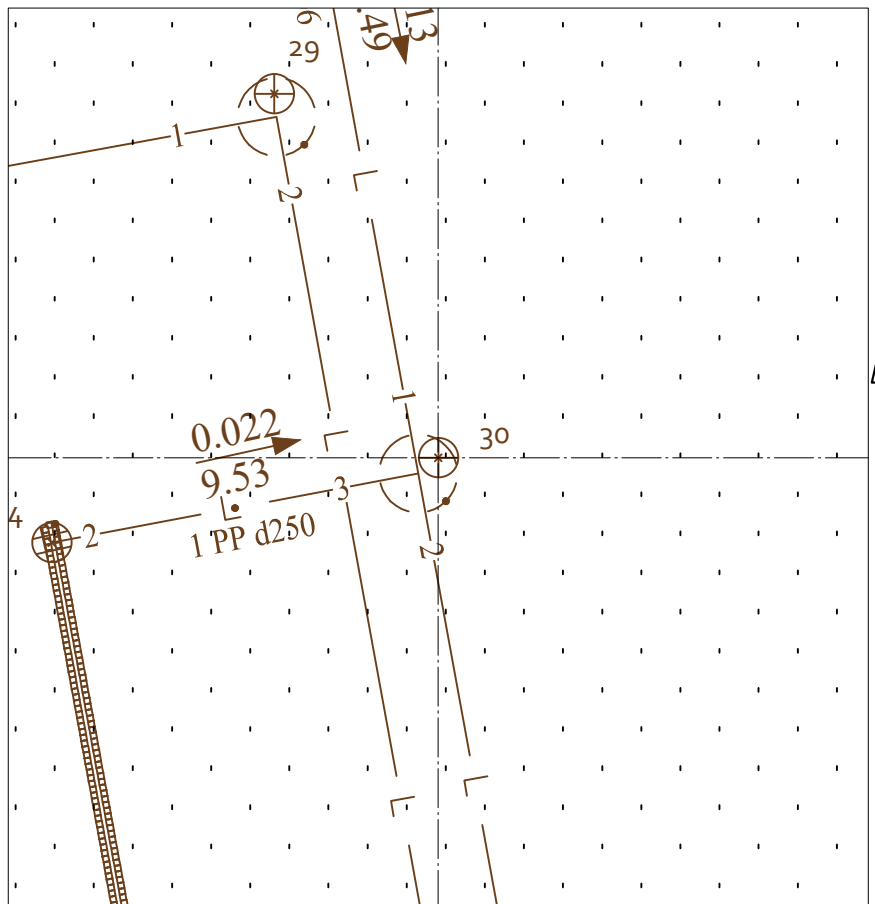
| Pavadinimas | | Medžiaga | Skersmuo arba<br>matm., mm | | Atstumas nuo dangčio, m | | Altitudė | Lipynės: <u>Armatūrinės, 7 vnt.</u><br>(medžiaga, kiekis)<br><br>Ar yra vandens? <u>Ne</u><br><br>Ar yra dujų? <u>Ne</u><br><br>Pastabos:<br><br><u>X = 6054900.98; Y = 569230.81</u><br><u>3 vamzdžio išvedimas į apačią</u><br><u>h=2.83</u> | | |
| Vamzdžiai | Nr. 1 | PP | Išorinis | 906 | Viršus | 2.45 | 157.06 | | | |
| | Nr. 2 | PP | Išorinis | 906 | Viršus | 2.33 | 157.18 | | | |
| | Nr. 3 | PP | Išorinis | 250 | Viršus | 1.76 | 157.75 | | | |
