## ĮRENGINIO PJŪVIAI (matmenys duoti m)

## SĄSAJOS SCHEMA

| Pavadinimas | | Medžiaga | Skersmuo arba matm., mm | | Atstumas nuo dangčio, m | | Altitudė | Lipynės: -<br>(medžiaga, kiekis) | | |
|---|---|---|---|---|---|---|---|---|---|---|
| Vamzdžiai | Nr. 1 | | Išorinis | | Viršus | | | Objektas:<br>Lietaus nuotekų grotelė | | |

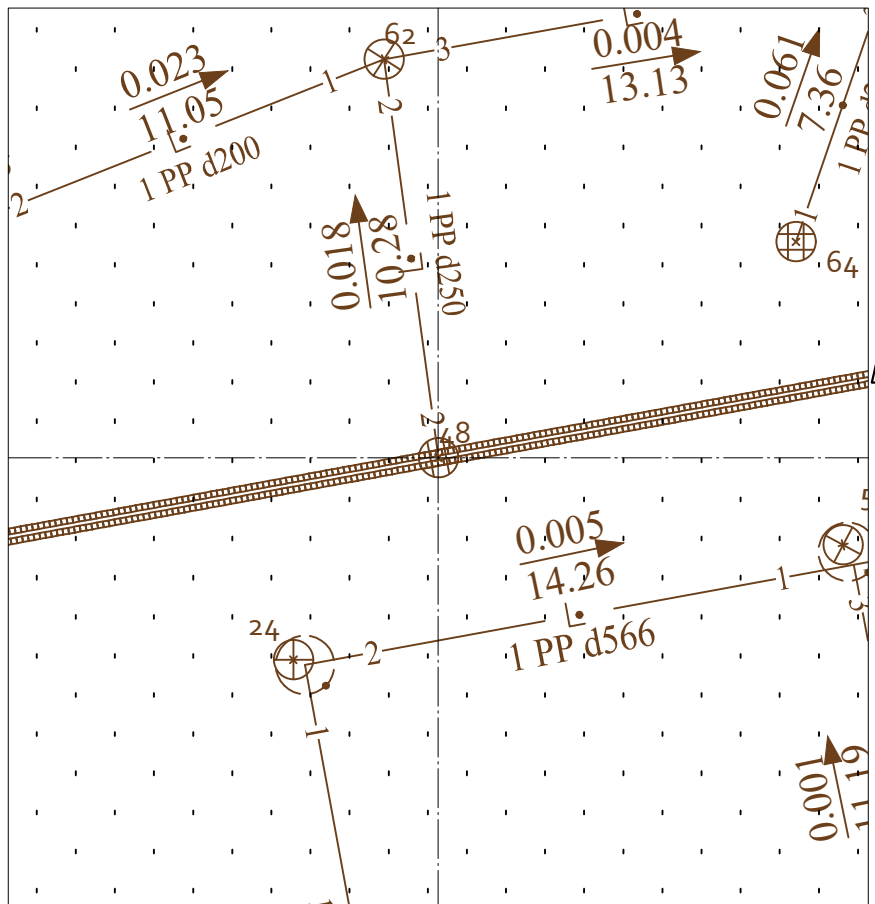
Vertikalinis

Horizontalinis

| Pavadinimas | | Medžiaga | Skersmuo arba matm., mm | | Atstumas nuo dangčio, m | | Altitudė | Lipynės: -<br>(medžiaga, kiekis) | | |
|---|---|---|---|---|---|---|---|---|---|---|
| Dugnas | | bet | 500x250 | | 1.45 | | 157.89 | | | |
| | Nr. 2 | PP | Išorinis | 250 | Viršus | 1.18 | 158.16 | | | |
| | | | Vidinis | | Apačia | 1.43 | 157.91 | | | |
