## ĮRENGINIO PJŪVIAI (matmenys duoti m)

## SĄSAJOS SCHEMA

| Pavadinimas | | Medžiaga | Skersmuo arba<br>matm., mm | | Atstumas nuo dangčio, m | | Altitudė | Lipynės: <u>Armatūrinės, 12 vnt.</u><br>(medžiaga, kiekis) |
|---|---|---|---|---|---|---|---|---|
| | Nr. 7 | | Išorinis | | Viršus | | | Objektas:<br><u>Lietaus nuotekų šulinys</u> |

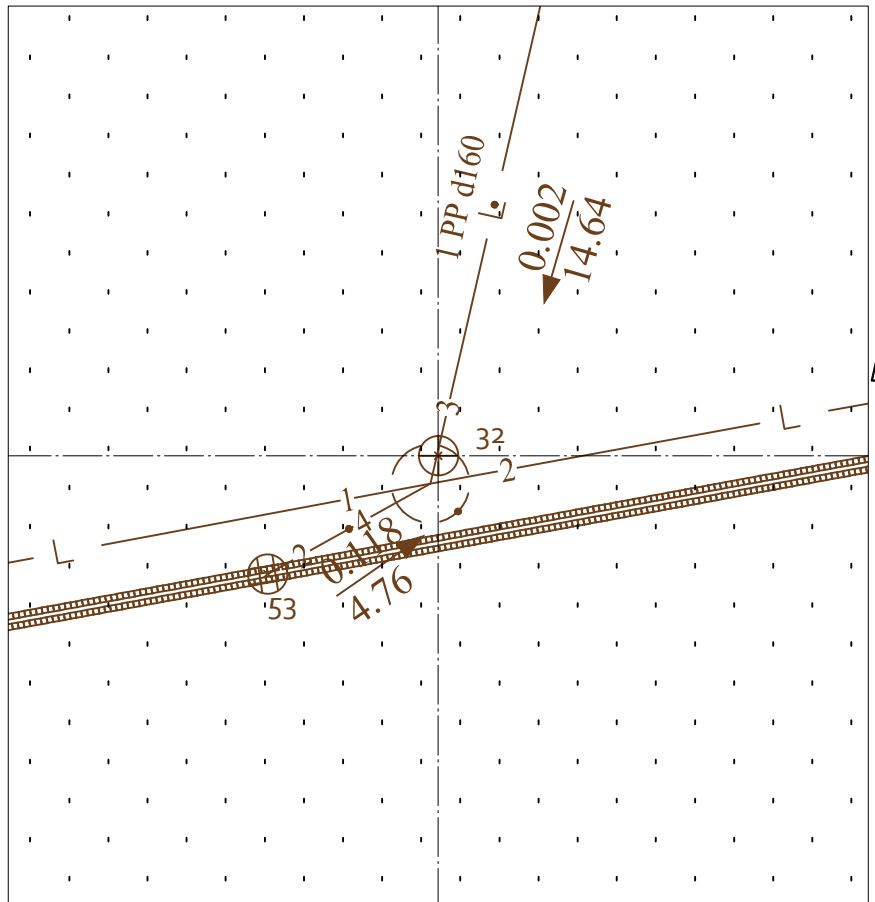
| Pavadinimas | | Medžiaga | Skersmuo arba<br>matm., mm | | Atstumas nuo dangčio, m | | Altitudė | Lipynės: <u>Armatūrinės, 12 vnt.</u><br>(medžiaga, kiekis) |
|---|---|---|---|---|---|---|---|---|
| Vamzdžiai | Nr. 1 | PP | Išorinis | 679 | Viršus | 2.78 | 156.38 | Ar yra vandens? <u>Ne</u><br>Ar yra dujų? <u>Ne</u><br>Pastabos:<br><u>X = 6054688.86; Y = 569073.44</u><br><u>3 vamzdžio išvedimas į apačią</u><br><u>Sv(Hv) = 3.06 (156.10)</u><br><u>4 vamzdžio išvedimas į apačią</u><br><u>Sv(Hv) = 2.56 (156.60)</u> |
