IRENGINIO PJŪVIAI (matmenys duoti m)

## SASAJOS SCHEMA

| | | | Vidinis | | Apačia | | | <u>Lietaus nuotekų šulinys</u> | | |

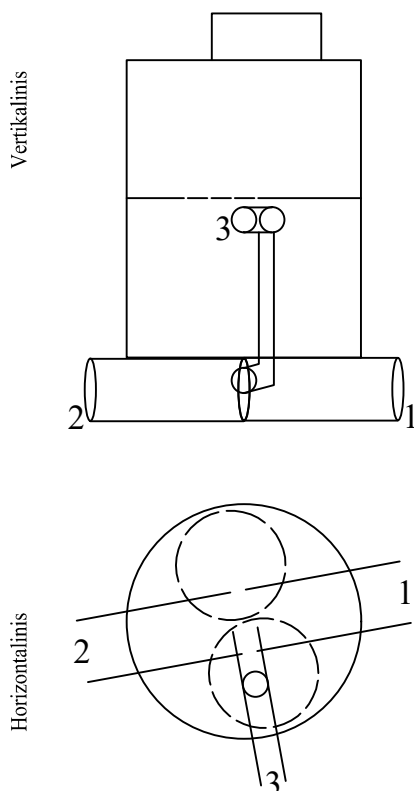
| Lubos | | bet | 2000 | | 0.76 | | 158.37 | X = 6054675.68; Y = 569135.58 | | |
| Dugnas | | bet | 2000 | | 4.57 | | 154.56 | Šulinyje yra 2 lubos | | |
| Vamzdžiai | Nr. 1 | PP | Išorinis | 906 | Viršus | 5.04 | 154.09 | 2 lubų h=2.36 (156.77) | | |
| | | | Vidinis | 800 | Apačia | 5.95 | 153.18 | 3 vamzdžio išvedimas į apačią | | |

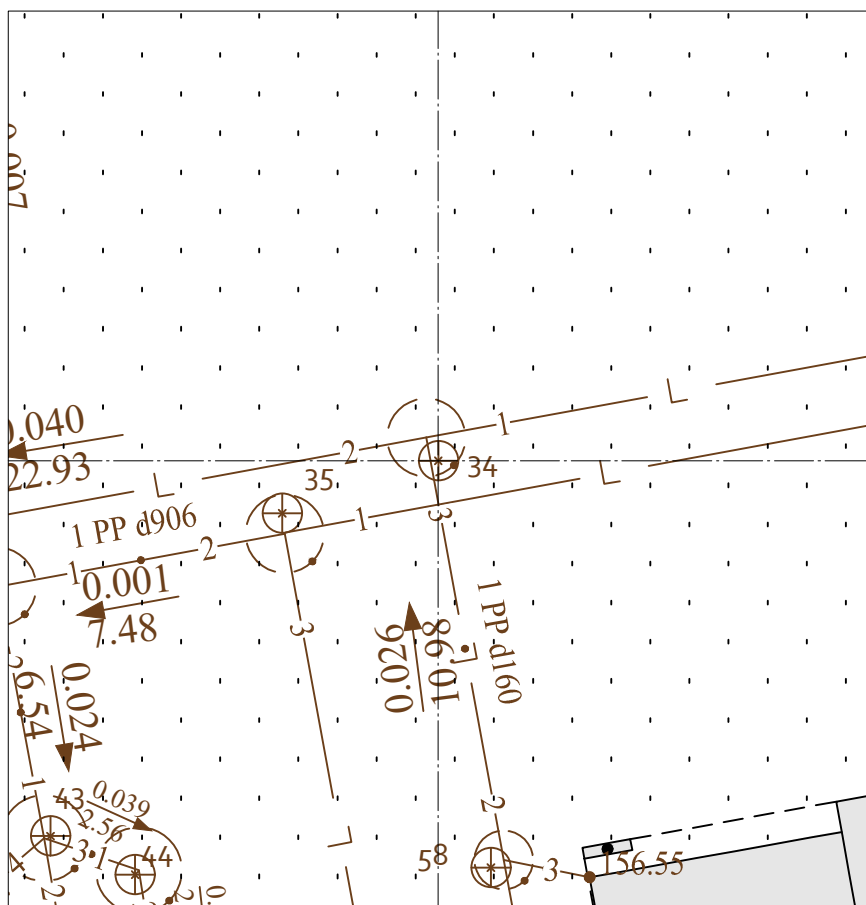
| | Nr. 2 | PP | Išorinis | 906 | Viršus | 4.10 | 155.03 | Sv(Hv)=4.43 (154.70) | | |
| | Nr. 3 | PP | Išorinis | 160 | Viršus | 3.04 | 156.09 | | | |
