(irenginio pavadinimas)

(irenginio numeris)

IRENGINIO PJŪVIAI (matmenys duoti m)

## SASAJOS SCHEMA

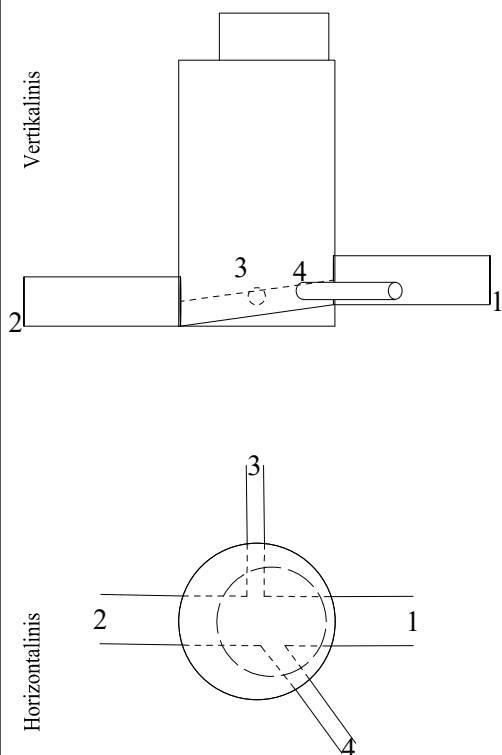
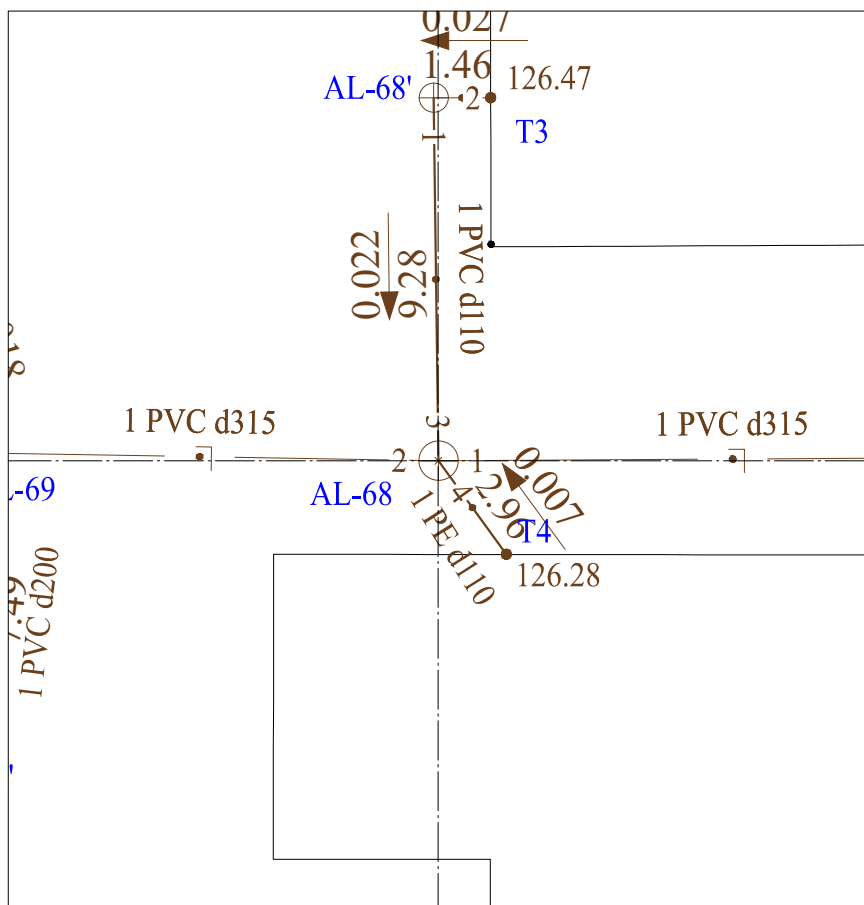
| Pavadinimas | | Medžiaga | Skersmuo arba matm., mm | | Atstumas nuo dangčio, m | | Altitudė | Lipynės: 5<br>(medžiaga, kiekis) | | |
|---|---|---|---|---|---|---|---|---|--|--|
| Dugnas | | bet | 1000 | | 1.77 | | 126.00 | | | |
| Vamzdžiai | Nr. 1 | PVC | Išorinis | 315 | Viršus | 1.33 | 126.44 | | | |
| | Nr. 2 | PVC | Išorinis | 315 | Viršus | 1.46 | 126.32 | | | |
| | Nr. 3 | PVC | Išorinis | 110 | Viršus | 1.54 | 126.23 | | | |
| | Nr. 4 | PE | Išorinis | 110 | Viršus | 1.51 | 126.26 | | | |
