(irenginio numeris)

74310057

# ĮRENGINIO PJŪVIAI (matmenys duoti m)

## SASAJOS SCHEMA

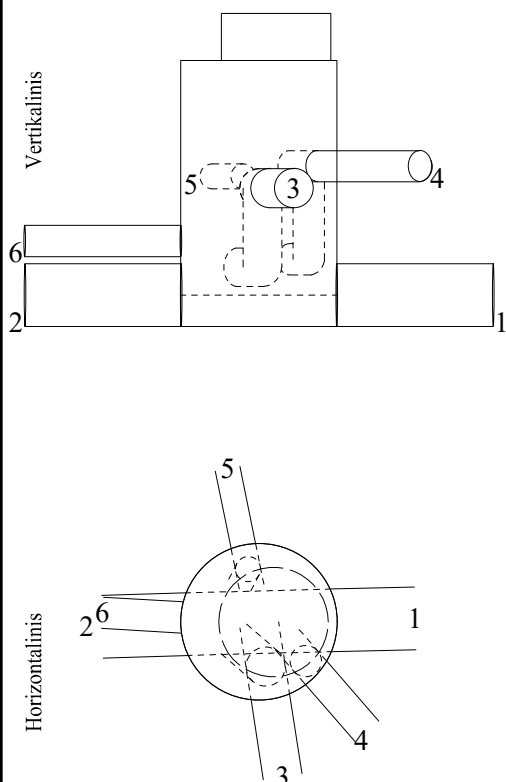
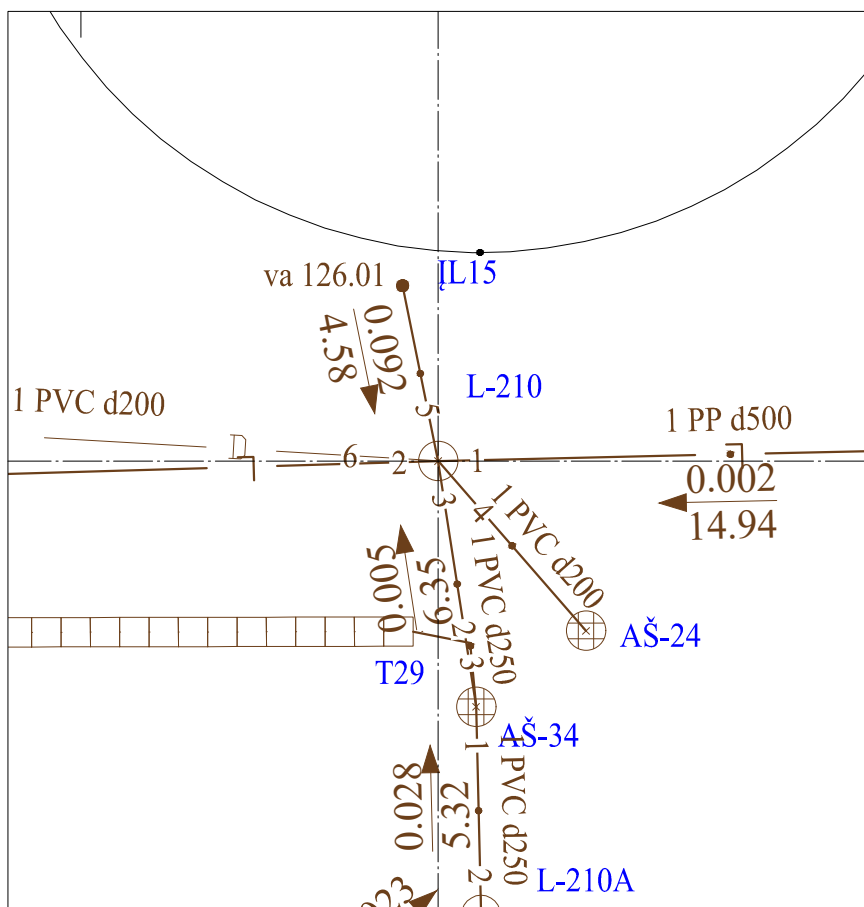
| Dugnas | | bet | 1500 | | 2.98 | | 124.37 | | | |
| Vamzdžiai | Nr. 1 | PP | Išorinis | 500 | Viršus | 2.48 | 124.87 | | | |
| | Nr. 2 | PP | Išorinis | 500 | Viršus | 2.48 | 124.87 | | | |
| | Nr. 3 | PVC | Išorinis | 250 | Viršus | 1.70 | 125.65 | | | |
| | Nr. 4 | PVC | Išorinis | 200 | Viršus | 1.49 | 125.86 | | | |
| | Nr. 5 | PVC | Išorinis | 160 | Viršus | 1.60 | 125.75 | | | |
| | Nr. 6 | PVC | Išorinis | 200 | Viršus | 2.24 | 125.11 | | | |
