74310076

IRENGINIO PJŪVIAI (matmenys duoti m)

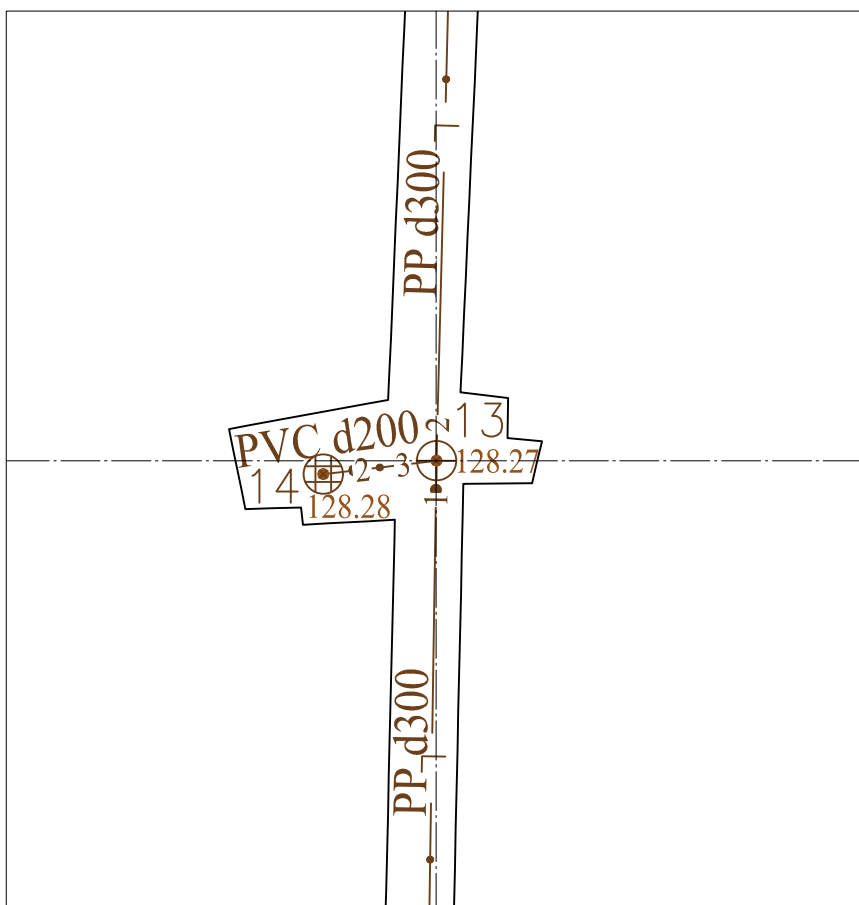
## SASAJOS SCHEMA

| Lubos | | bet | 1000 | | 0.66 | | 127.61 | X = 6059172.26; Y = 573840.21 |
| Dugnas | | bet | 1000 | | 1.54 | | 126.73 | |
| Vamzdžiai | Nr. 1 | PP | Išorinis | 300 | Viršus | 1.22 | 127.05 | |
| | Nr. 2 | PP | Išorinis | 300 | Viršus | 1.22 | 127.05 | |
| | Nr. 3 | PVC | Išorinis | 200 | Viršus | 1.02 | 127.25 | |
