## SASAJOS SCHEMA

X = 6058464.32; Y = 574021.80

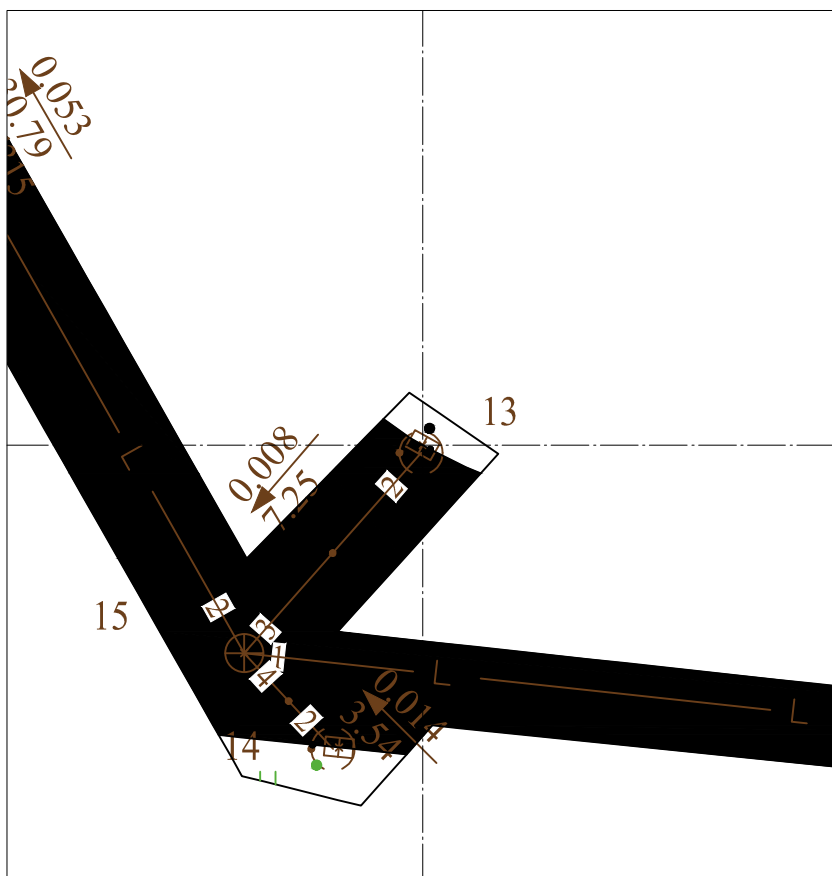
## Horizontalis

| Pavadinimas | | Medžiaga | Skersmuo arba<br>matm., mm | | Atstumas nuo dangčio, m | | Altitudė | |
|---|---|---|---|---|---|---|---|---|
| Dangtis | | glžb | 530 | | | | 134.13 | |
| Žemė | | asf | | | 0.00 | | 134.13 | |
| Dugnas | | glžb | 1000 | | 1.40 | | 132.73 | |
| | Nr. 2 | PP | | Išorinis | 200 | Viršus | 0.95 | 133.18 |
| | | | | Vidinis | | Apačia | 1.15 | 132.98 |

Ar yra vandens? Ne

Ar yra dujų? Ne
