(LKS-94 M 1:500 plano numeris)

## SASAJOS SCHEMA

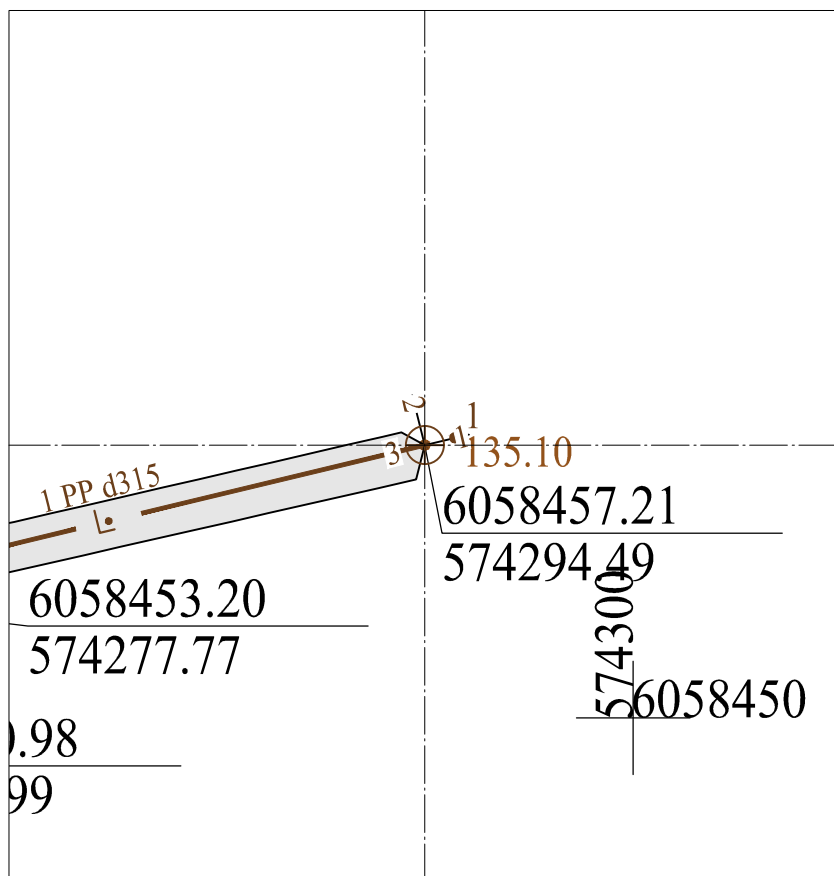
| Pavadinimas | | Medžiaga | Skersmuo arba<br>matm., mm | | Atstumas nuo dangčio, m | | Altitudė |
|---|---|---|---|---|---|---|---|
| Dangtis | | ket | 600 | | | | 135.10 |
| Dugnas | | glžb | 1500 | | 1.82 | | 133.28 |
| Vamzdžiai | Nr. 1 | PVC | Išorinis | 300 | Viršus | 1.87 | 133.23 |
| | Nr. 2 | PVC | Išorinis | 300 | Viršus | 2.14 | 132.96 |
| | Nr. 3 | PP | Išorinis | 315 | Viršus | 1.43 | 133.67 |

Ar yra vandens? Ne

Ar yra dujų? Ne
