Lietaus nuotekų, drenažo šulinys  
(irenginio pavadinimas)

10  
(jrenginio numeris)

IRENGINIO PJŪVIAI (matmenys duoti m)

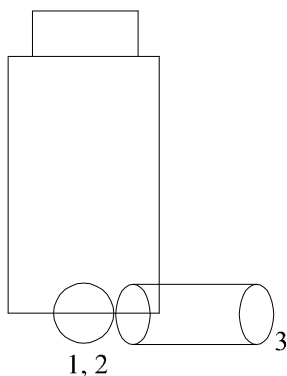
## Vertikalinis

| Pavadinimas | | Medžiaga | Skersmuo arba<br>matm., mm | | Atstumas nuo dangčio, m | | Altitudė |
|---|---|---|---|---|---|---|---|
| Lubos | | glžb | 1000 | | 1.07 | | 151.47 |
| Dugnas | | bet | 1000 | | 2.11 | | 150.43 |

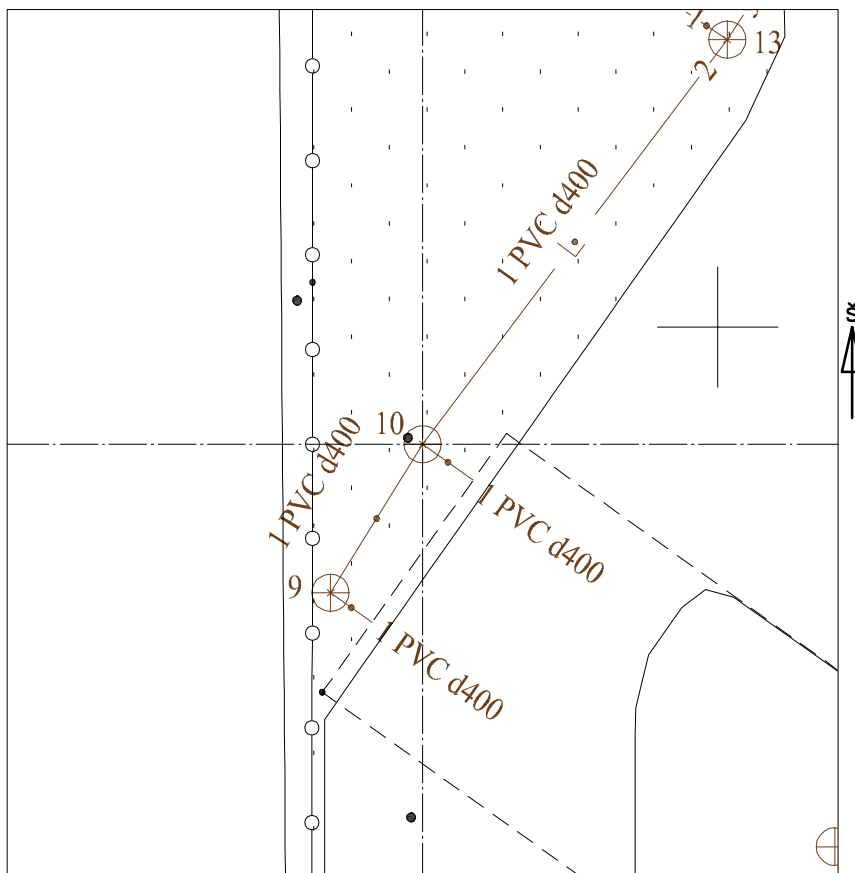
## Horizontalis

| Pavadinimas | | Medžiaga | Skersmuo arba<br>matm., mm | | Atstumas nuo dangčio, m | | Altitudė |
|---|---|---|---|---|---|---|---|
| Vamzdžiai | Nr. 1 | PVC | Išorinis | 400 | Viršus | | |
| | | | Vidinis | | Apačia | 3.30 | 149.24 |
| | Nr. 2 | PVC | Išorinis | 400 | Viršus | | |
| | | | Vidinis | | Apačia | 3.33 | 149.21 |
| | Nr. 3 | PVC | Išorinis | 400 | Viršus | | |
| | | | Vidinis | | Apačia | 3.31 | 149.23 |
