## IRENGINIO PJŪVIAI (matmenys duoti m)

## SASAJOS SCHEMA

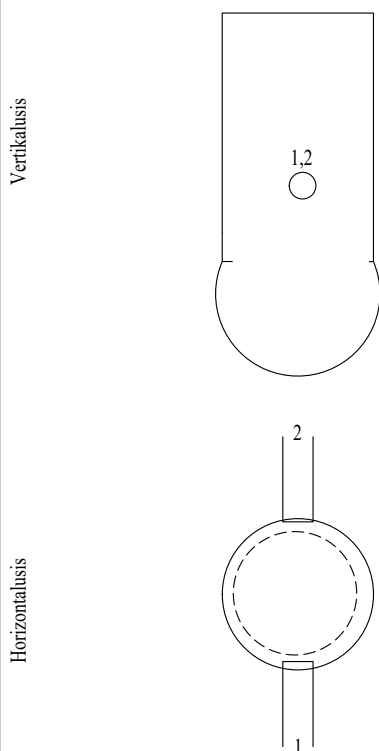
| Pavadinimas | | Medžiaga | Skersmuo arba matm., mm | | Atstumas nuo dangčio, m | | Altitudė | Lipynės: _____ nėra<br>(medžiaga, kiekis) | | |
|---|---|---|---|---|---|---|---|---|---|---|
| Dangtis | | ket | 900 | | | | 155.05 | Ar yra vandens? _____ | | |
| Žemė | | asf | | | 0.00 | | 155.05 | Ar yra dujų? _____ | | |
| Dugnas | | bet | 1300 | | 3.20 | | 151.85 | _____ | | |
| Vamzdžiai | Nr. 1 | PVC | Išorinis | | Viršus | | | _____ | | |
| | | | Vidinis | 250 | Apačia | 2.81 | 152.24 | _____ | | |
| | Nr. 2 | PVC | Išorinis | | Viršus | | | _____ | | |
| | | | Vidinis | 250 | Apačia | 2.83 | 152.22 | _____ | | |

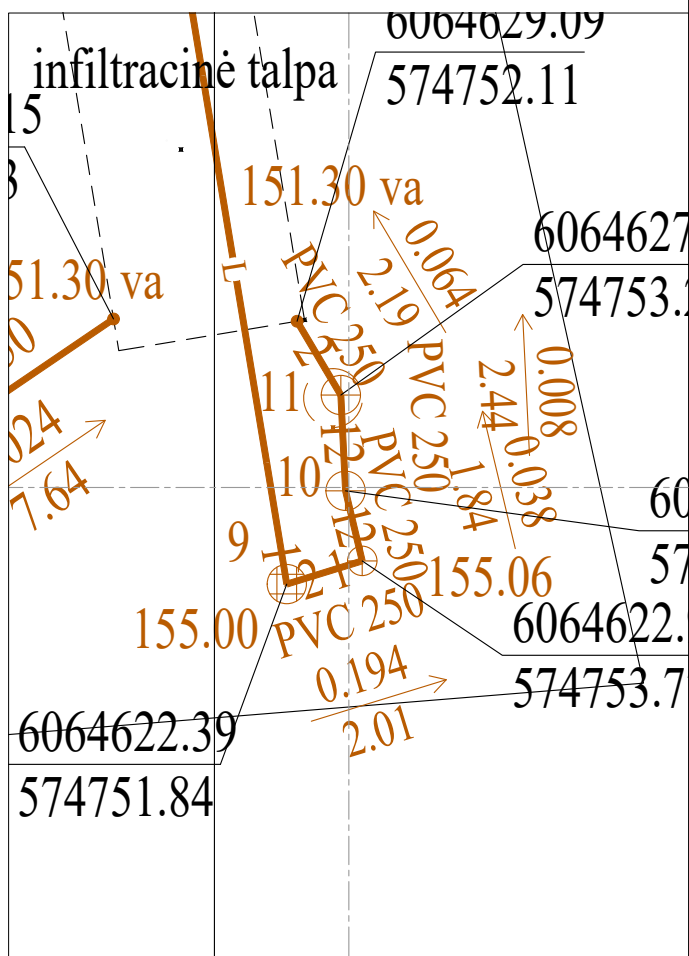
| Pavadinimas | | Medžiaga | Skersmuo arba matm., mm | | Atstumas nuo dangčio, m | | Altitudė | Lipynės: _____ nėra<br>(medžiaga, kiekis) | | |
|---|---|---|---|---|---|---|---|---|---|---|
| Sienos | | bet | | | | | | Pastabos:<br>X=6064624.77 / Y=574753.34 | | |
