(irenginio pavadinimas)

(irenginio numeris)

IRENGINIO PJŪVIAI (matmenys duoti m)

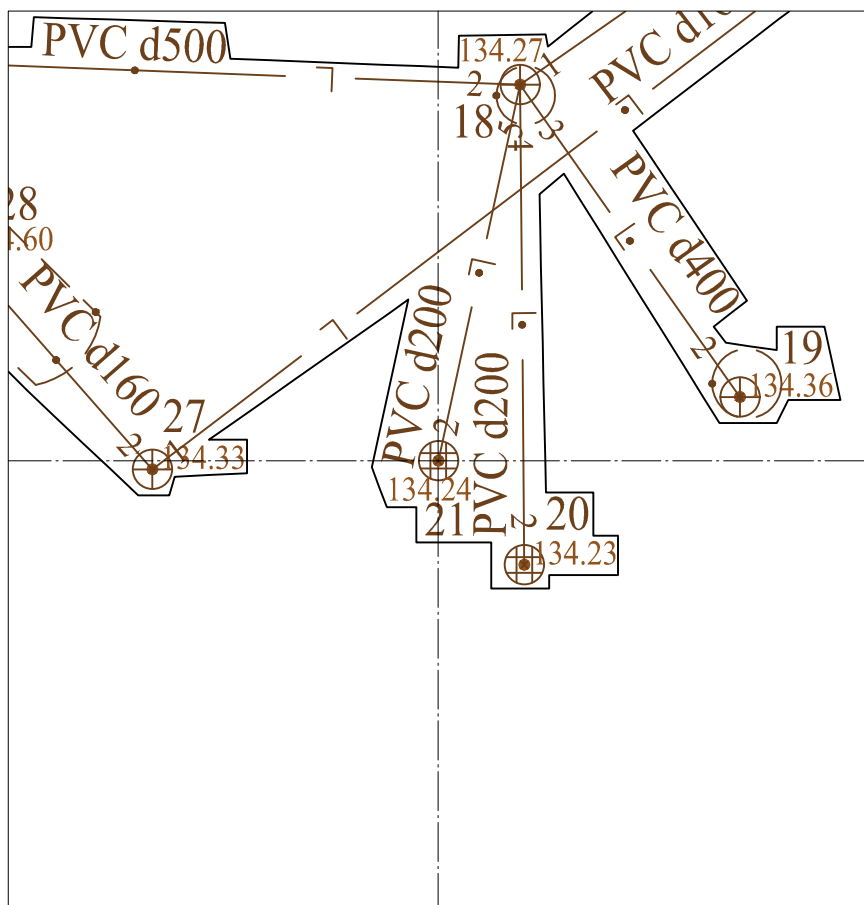
## SASAJOS SCHEMA

## Vertikalinis

## Horizontalis

| Lubos | | bet | | 1000 | | 0.60 | | 133.64 | | X = 6052835.21; Y = 575127.04 | | |
| Dugnas | | bet | | 1000 | | 1.34 | | 132.90 | | | | |
| | Nr. 2 | PVC | Išorinis | | 200 | | Viršus | | 1.26 | | 132.98 | |
| | | | Vidinis | | | | Apačia | | 1.46 | | 132.78 | |
