(irenginio pavadinimas)

(irenginio numeris)

75300161

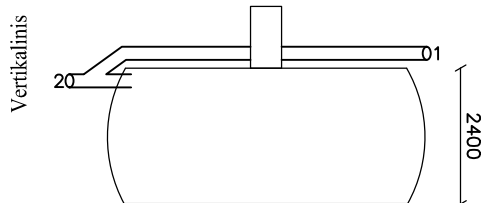
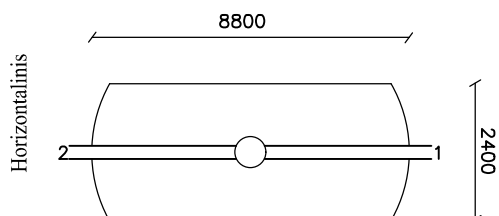
## IRENGINIO PJŪVIAI (matmenys duoti m)

| Lubos | | pls | 8800/2400 | | 1.43 | | 133.17 | X = 6052840.58; Y = 575114.81 |
| Dugnas | | pls | 8800/2400 | | 4.07 | | 130.53 | |

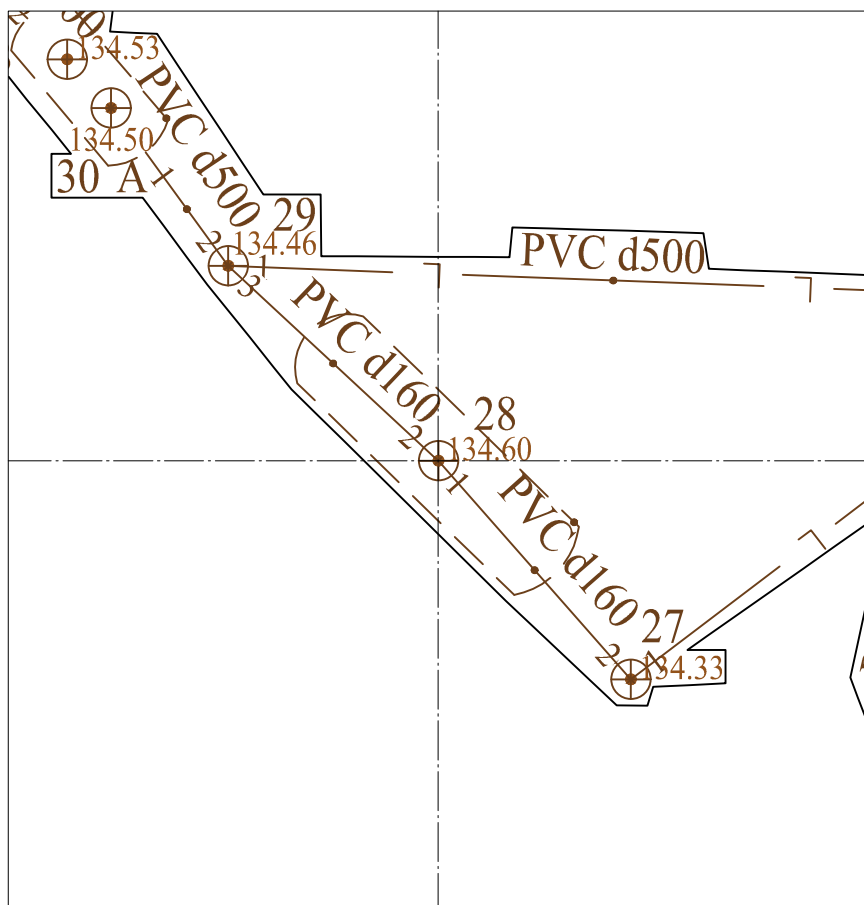
## SASAJOS SCHEMA

| Vamzdžiai | Nr. 1 | PVC | Išorinis | 160 | Viršus | 1.50 | 133.10 | |
| | Nr. 2 | PVC | Išorinis | 160 | Viršus | 1.75 | 132.85 | |
