IRENGINIO PJŪVIAI (matmenys duoti m)

## SASAJOS SCHEMA

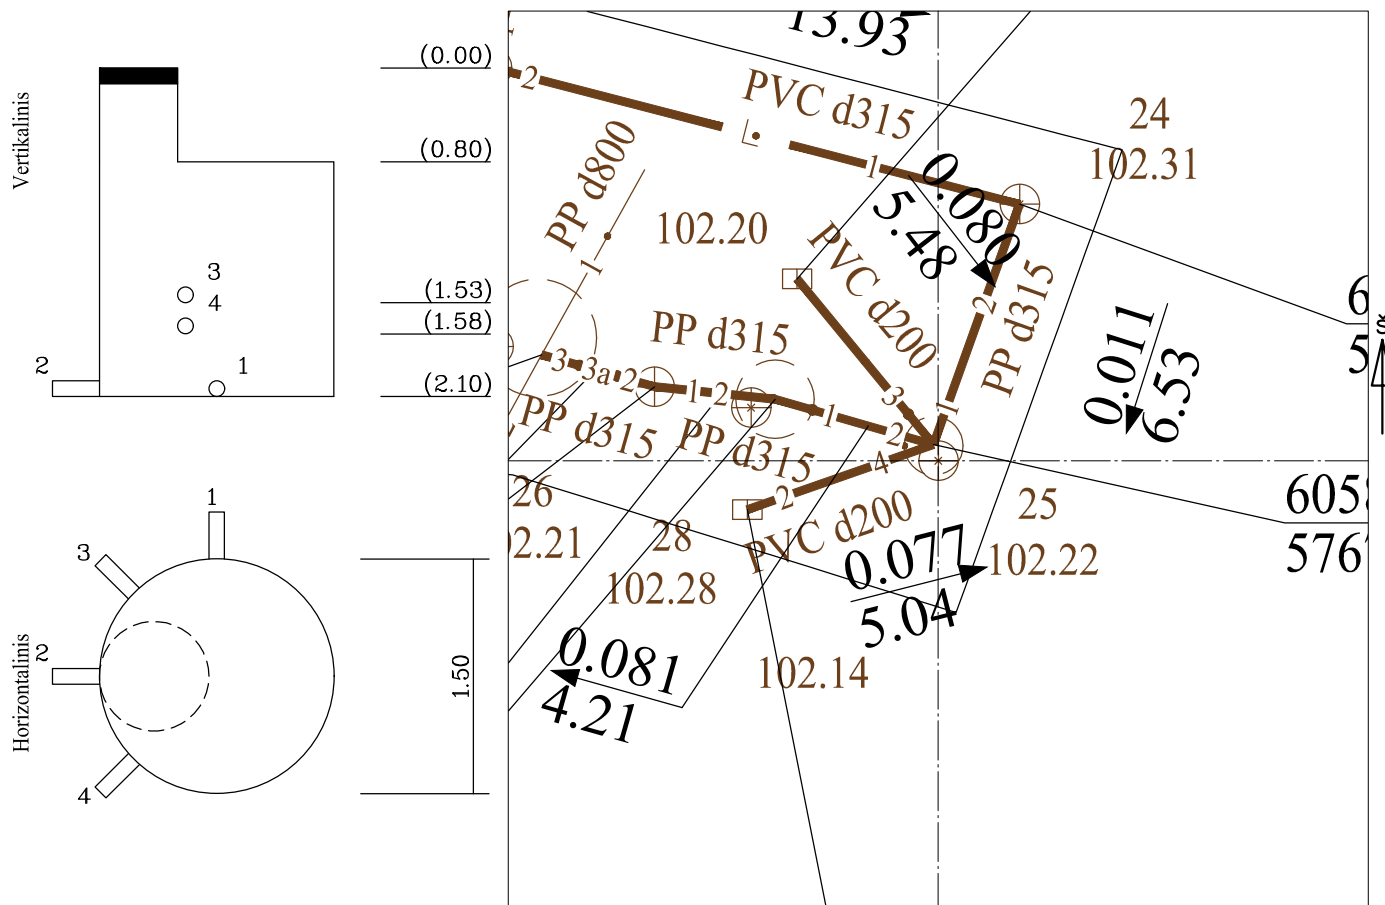
| Dangtis | | ket | 650 | | | | 102.22 | Ar yra vandens? Ne | | |
| Lubos | | bet | 1500 | | 0.80 | | 101.42 | X = 6058788.15; Y = 576731.19 | | |
| Dugnas | | bet | 1500 | | 1.90 | | 100.32 | | | |
| Vamzdžiai | Nr. 1 | PP | Išorinis | 315 | Viršus | | | | | |
| | | | Vidinis | | Apačia | 2.10 | 100.12 | | | |
| | Nr. 2 | PP | Išorinis | 315 | Viršus | | | | | |
| | Nr. 3 | PVC | Išorinis | 200 | Viršus | | | | | |
| | | | Vidinis | | Apačia | 1.53 | 100.69 | | | |
| | Nr. 4 | PVC | Išorinis | 200 | Viršus | | | | | |
| | | | Vidinis | | Apačia | 1.58 | 100.64 | Objektas:<br>22/199 | | |
