7  
(irenginio numeris)

75310291  
(LKS-94 M 1:500 plano numeris)

## SASAJOS SCHEMA

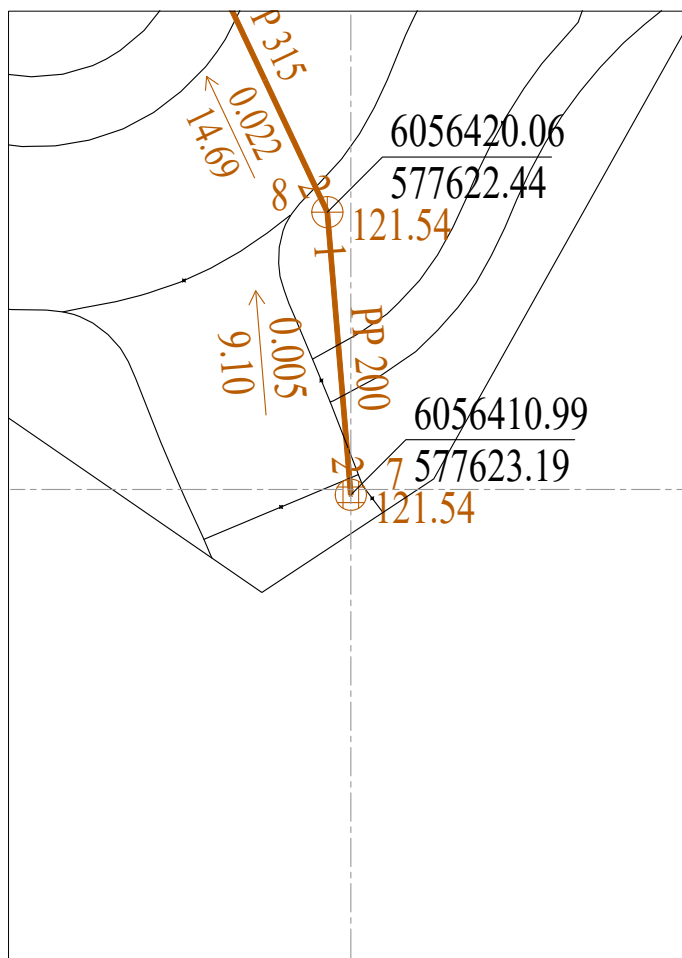
A diagram showing a rectangular block with a horizontal rod passing through its center. The rod is labeled with the number 2 at its right end.

| Pavadinimas | | Medžiaga | Skersmuo arba matm., mm | | Atstumas nuo dangčio, m | | Alitudė | Lipynės: _____ met., 5<br>(medžiaga, kiekis) | | |
|---|---|---|---|---|---|---|---|---|---|---|
| Dangtis | | ket | 670 | | | | 121.54 | Ar yra vandens? _____ Ne | | |
| Žemė | | asf | | | 0.00 | | 121.54 | Ar yra dujų? _____ | | |
| Dugnas | | bet | 700 | | 1.73 | | 119.81 | | | |
| | Nr. 2 | PP | | Išorinis | 200 | Viršus | | | | |
| | | | | Vidinis | | Apačia | 1.22 | 120.32 | | |
