## SASAJOS SCHEMA

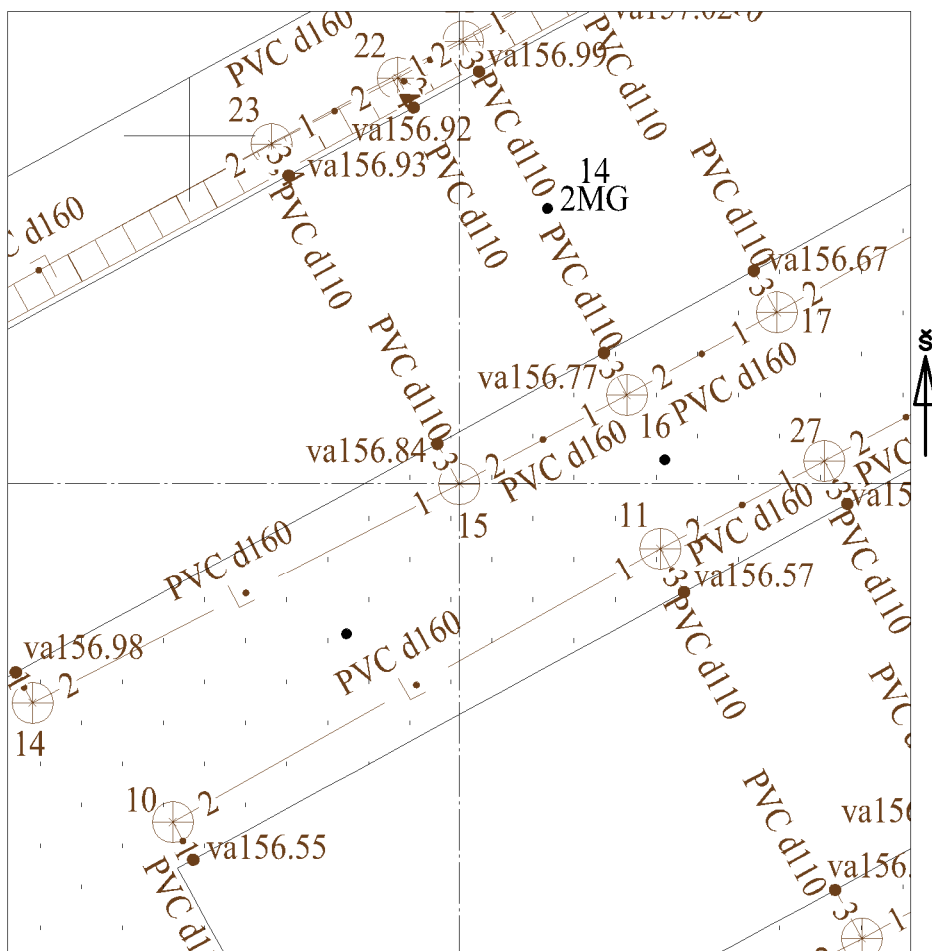
Vamzdžiai

| Pavadinimas | | Medžiaga | Skersmuo arba matm., mm | | Atstumas nuo dangčio, m | | Altitudė |
| Dangtis | | Ketus | 315 | | | | 157.84 |
| Dugnas | | Plastm. | 315 | | 0.98 | | 156.86 |
| | Nr. 1 | PVC | Išorinis | 160 | Viršus | 1.02 | 156.82 |
| | Nr. 2 | PVC | Išorinis | 160 | Viršus | 1.06 | 156.78 |
| | Nr. 3 | PVC | Išorinis | 110 | Viršus | 1.01 | 156.83 |

Ar yra vandens? Ne

Ar yra dujų? Ne
