Lietaus nuotekų, drenažo šulinys  
(irenginio pavadinimas)

26  
 (irenginio numeris)  
 75320042  
 (LKS-94 M 1:500 plano numeris)

IRENGINIO PJŪVIAI (matmenys duoti m)

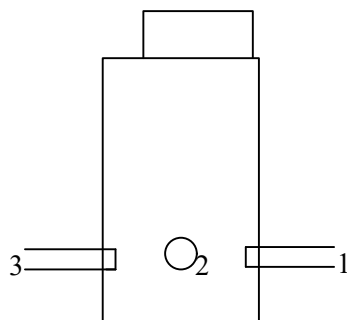
## Vertikalinis

| Pavadinimas | | Medžiaga | Skersmuo arba matm., mm | | Atstumas nuo dangčio, m | | Altitudė |
|---|---|---|---|---|---|---|---|
| Dugnas | | glžb | 1000 | | 1.37 | | 151.45 |

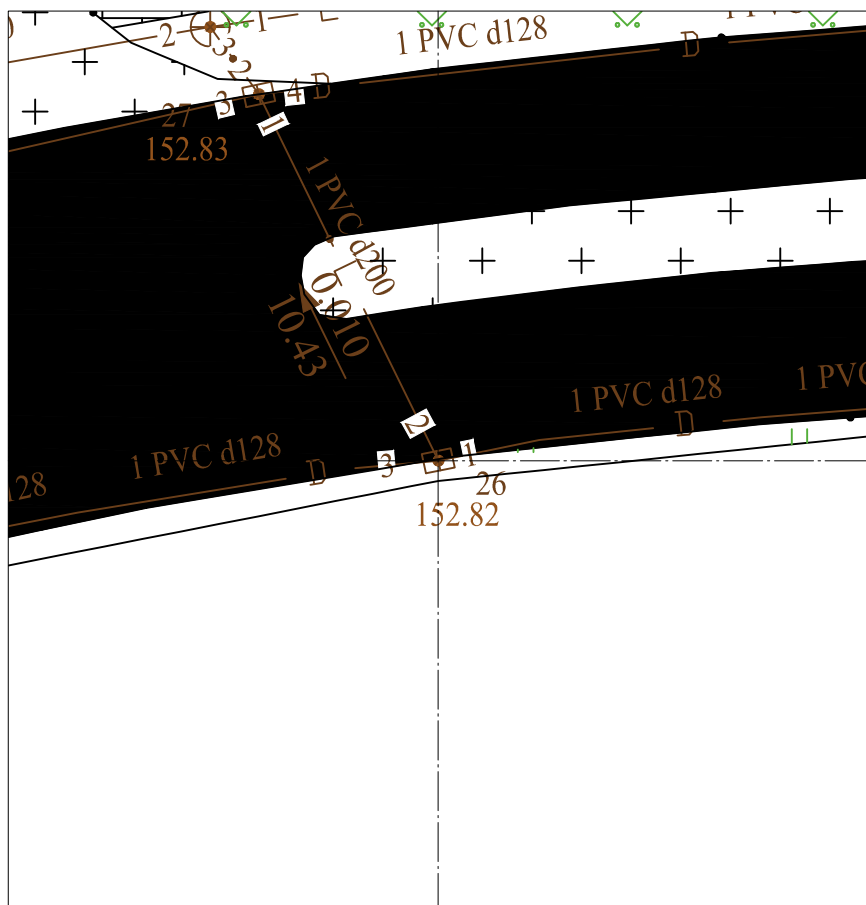
## Horizontalis

| Pavadinimas | | Medžiaga | Skersmuo arba matm., mm | | Atstumas nuo dangčio, m | | Altitudė |
|---|---|---|---|---|---|---|---|
| | Nr. 1 | PVC | Išorinis | 128 | Viršus | 0.99 | 151.83 |
| | Nr. 2 | PE | Išorinis | 200 | Viršus | 0.93 | 151.89 |
| | Nr. 3 | PVC | Išorinis | 128 | Viršus | 1.00 | 151.82 |
