3  
(irenginio numeris)

75320112  
(LKS-94 M 1:500 plano numeris)

## SASAJOS SCHEMA

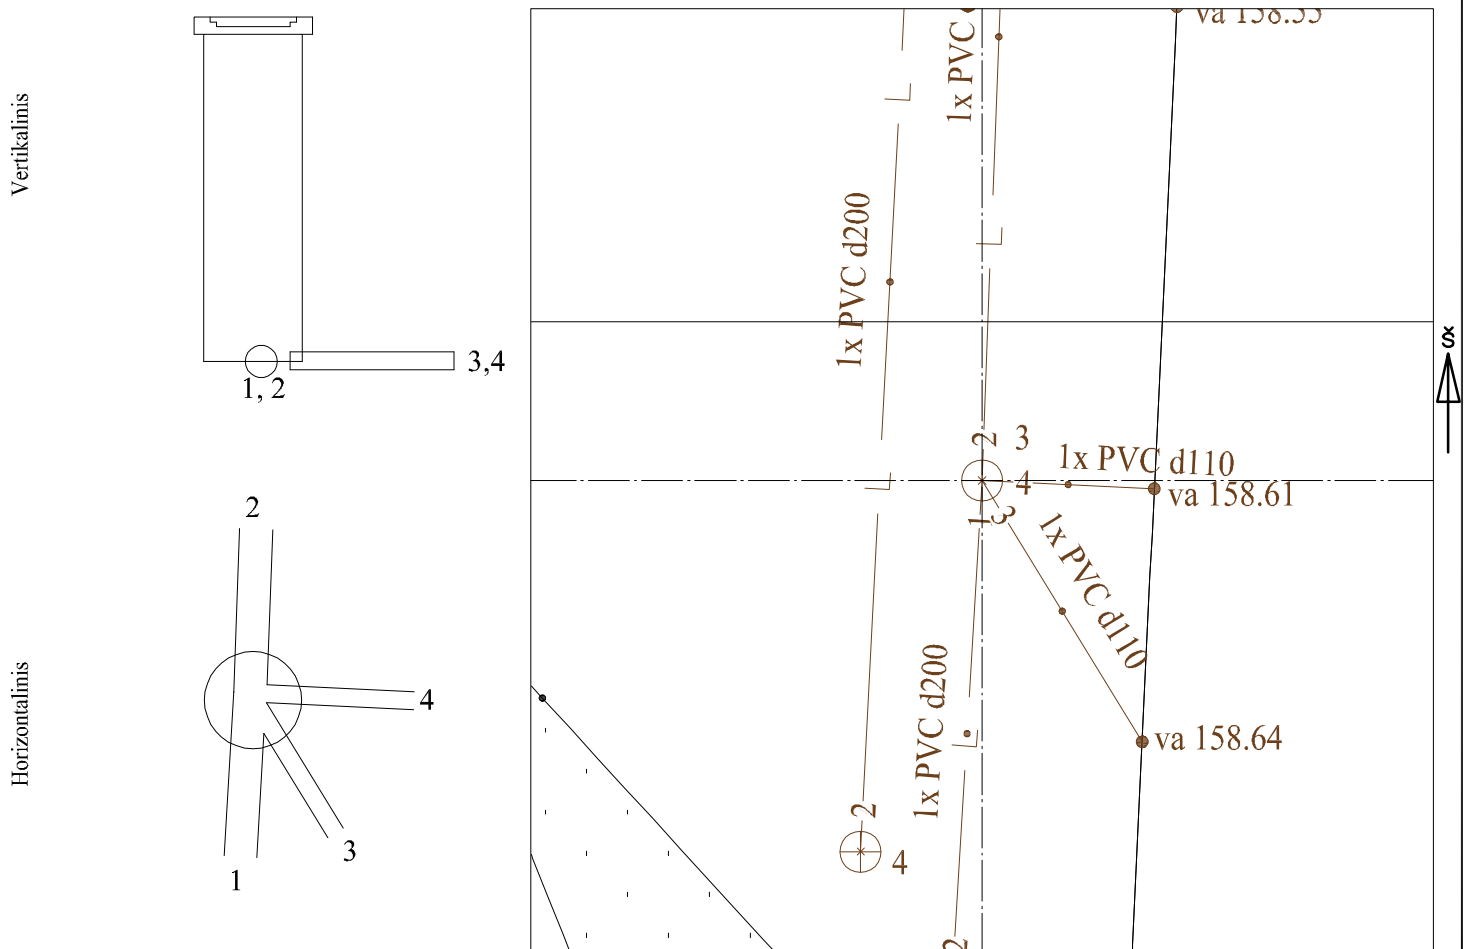
| Pavadinimas | | Medžiaga | Skersmuo arba matm., mm | | Atstumas nuo dangčio, m | | Altitudė | Lipynės: -<br><div>(medžiaga, kiekis)</div><br>Ar yra vandens? <u>Ne</u><br>Ar yra dujų? <u>Ne</u><br>Pastabos:<br><u>X = 6063746.13; Y = 577866.64</u> |
| Dangtis | Ketus | 425 | | | | | 159.95 | |
| Žemė | | | | | 0.00 | | 159.95 | |
| Sienos | Plastm. | | | | | | | |
| Lubos | Plastm. | 425 | | | | | | |
| Dugnas | Plastm. | 425 | | | 1.29 | | 158.66 | |
| Vamzdžiai | Nr. 1 | PVC | Išorinis | 200 | Viršus | | | |
| | | | Vidinis | | Apačia | 1.38 | 158.57 | |
| | Nr. 2 | PVC | Išorinis | 200 | Viršus | | | |
| | | | Vidinis | | Apačia | 1.39 | 158.56 | |
| | Nr. 3 | PVC | Išorinis | 110 | Viršus | | | |
| | Nr. 4 | PVC | Išorinis | 110 | Viršus | | | |
