Liet. nuot. tinkl., dren.  
(inžinerinio tinklo pavadinimas)

Vilniaus m., T. Narbuto g.

Lietaus nuotekų, drenažo šulinys  
(įrenginio pavadinimas)

3

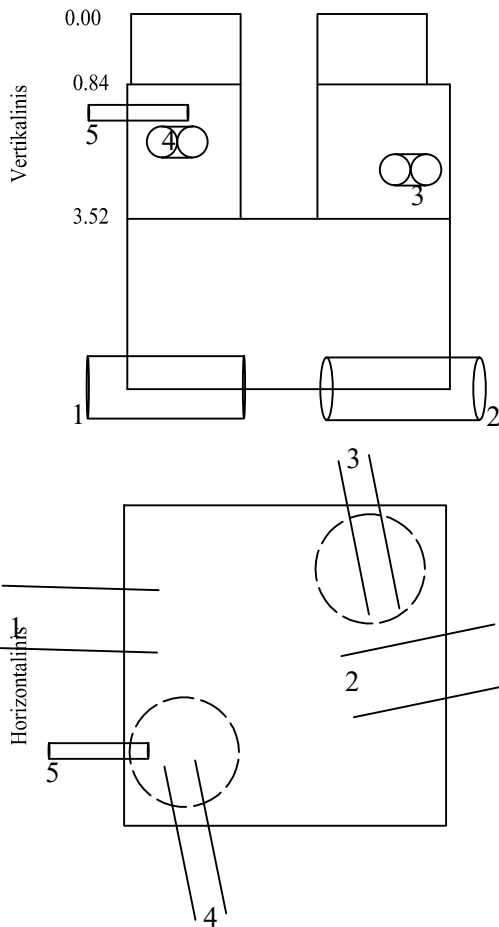
ĮRENGINIO PJŪVIAI (matmenys duoti m)

| Pavadinimas | | Medžiaga | Skersmuo arba matm., mm | | Atstumas nuo dangčio, m | | Altitudė | Lipynės: _____<br>(medžiaga, kiekis)<br><br>Ar yra vandens? <u>Ne</u><br><br>Ar yra dujų? <u>Ne</u><br><br>Pastabos:<br><br>X = 6063273.60; Y = 579016.79 | | |
|---|---|---|---|---|---|---|---|---|---|---|
| Dangtis | | ket | 650 | | | | 158.55 | | | |
| Žemė | | asf | | | 0.00 | | 158.55 | | | |
| Lubos | | bet | 2.20x2.60 | | 3.52 | | 155.03 | | | |
| Dugnas | | bet | 2.20x2.60 | | 5.48 | | 153.07 | Objektas:<br>_____<br>_____<br>_____<br>_____ | | |

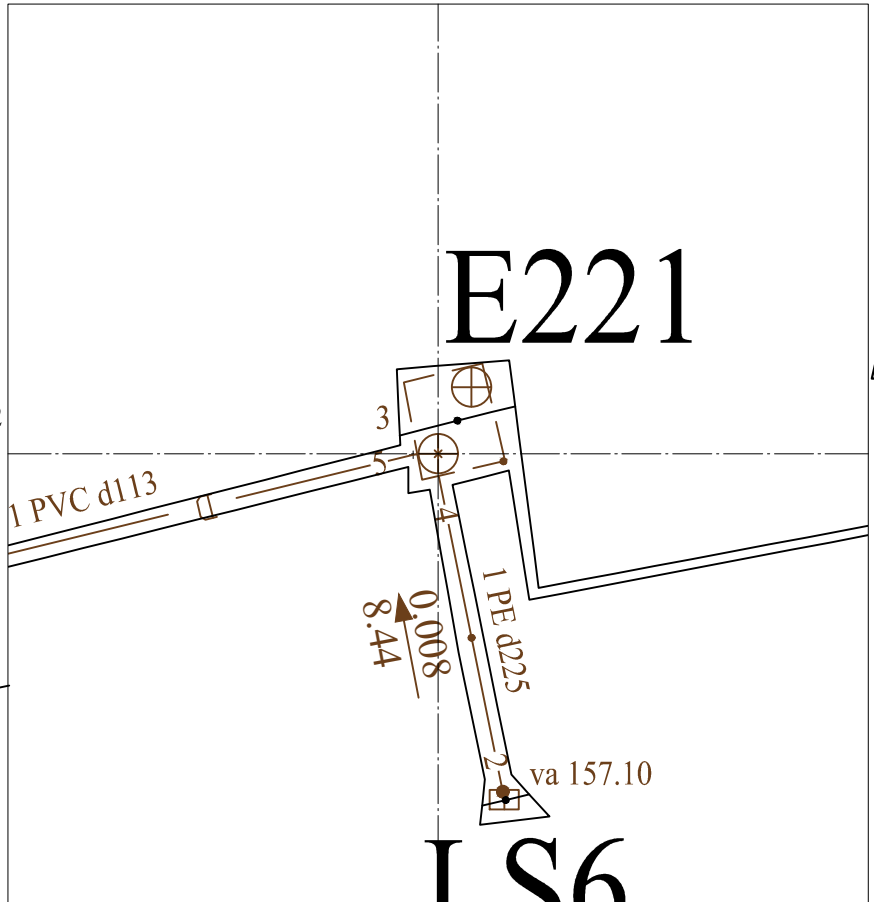
SĄSAJOS SCHEMA

| Pavadinimas | | Medžiaga | Skersmuo arba matm., mm | | Atstumas nuo dangčio, m | | Altitudė | Lipynės: _____<br>(medžiaga, kiekis)<br><br>Ar yra vandens? <u>Ne</u><br><br>Ar yra dujų? <u>Ne</u><br><br>Pastabos:<br><br>X = 6063273.60; Y = 579016.79 | | |
|---|---|---|---|---|---|---|---|---|---|---|
| Vamzdžiai | Nr. 1 | bet | Išorinis | 1200 | Viršus | | | | | |
| | | | Vidinis | | Apačia | 6.49 | 152.06 | | | |
| | Nr. 2 | bet | Išorinis | 1200 | Viršus | | | | | |
| | | | Vidinis | | Apačia | 6.50 | 152.05 | | | |
| | Nr. 3 | asbc | Išorinis | 200 | Viršus | | | | | |
| | | | Vidinis | | Apačia | 1.76 | 156.79 | | | |
| | Nr. 4 | PE | Išorinis | 225 | Viršus | | | | | |
| | | | Vidinis | | Apačia | 1.52 | 157.03 | | | |
| | Nr. 5 | PVC | Išorinis | 113 | Viršus | | | | | |
| | | | Vidinis | | Apačia | 1.37 | 157.18 | | | |
