Liet. nuot. tinkl., dren.  
(inžinerinio tinklo pavadinimas)

Lietaus nuotekų, drenažo šulinys  
(įrenginio pavadinimas)

5  
(įrenginio numeris)

Vilniaus m. Narbuto g.  
(adresas)

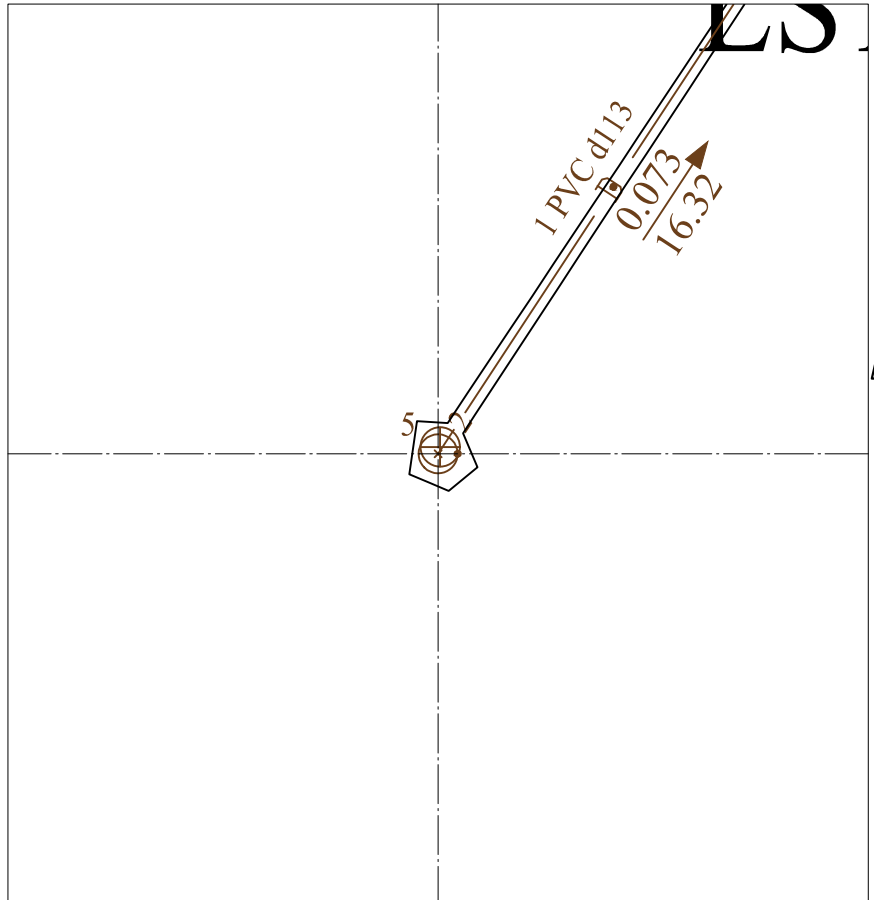
ĮRENGINIO PJŪVIAI (matmenys duoti m)

SĄSAJOS SCHEMA

Vertikalinis

Horizontalinis

| Pavadinimas | | Medžiaga | Skersmuo arba<br>matm., mm | | Atstumas nuo dangčio, m | | Altitudė | Lipynės: 8, rūd<br>(medžiaga, kiekis)<br>Ar yra vandens? Ne<br>Ar yra dujų? Ne<br>Pastabos:<br>X = 6063281.11; Y = 579818.21 | | |
|---|---|---|---|---|---|---|---|---|---|--|
| Lubos | | bet | 1000 | | 0.25 | | 135.64 | | | |
| Dugnas | | bet | 1000 | | 3.40 | | 132.49 | | | |
| | Nr. 2 | PVC | Išorinis | 113 | Viršus | | | | | |
| | | | Vidinis | | Apačia | 3.35 | 132.54 | | | |
