L. Asanavičiūtės g., Vilniaus m.  
(adresas)

75320194  
(LKS-94 M 1:500 plano numeris)

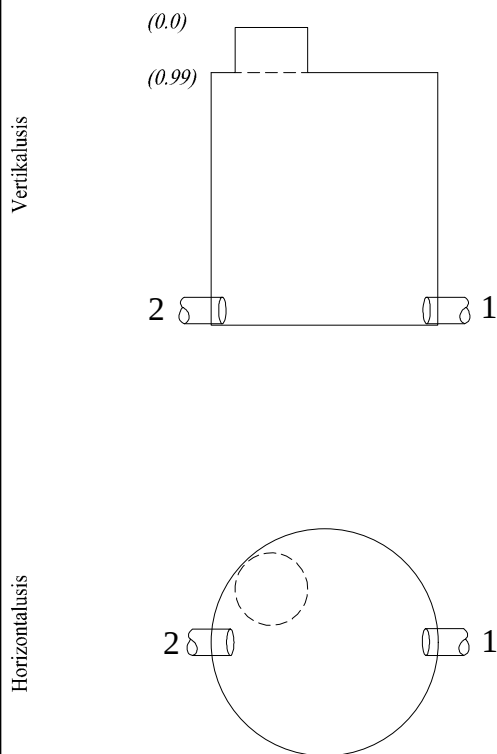
## IRENGINIO PJŪVIAI (matmenys duoti m)

| Pavadinimas | | Medžiaga | Skersmuo arba<br>matm., mm | | Atstumas nuo dangčio, m | | Altitudė | Lipynės: _____ met., 17<br>(medžiaga, kiekis) | | |
|---|---|---|---|---|---|---|---|---|---|---|
| Lubos | | bet | 3000 | | 0.99 | | 159.92 | | | |
| Dugnas | | bet | 3000 | | 5.45 | | 155.46 | | | |
| Vamzdžiai | Nr. 1 | PVC | Išorinis | 315 | Viršus | | | | | |
| | | | Vidinis | | Apačia | 5.39 | 155.52 | | | |
| | Nr. 2 | PVC | Išorinis | 315 | Viršus | | | | | |
